# Lo Stato dell'Arte<sup>23</sup>

**9-10-11 OTTOBRE 2025, AOSTA  
MEGAMUSEO AREA MEGALITICA**

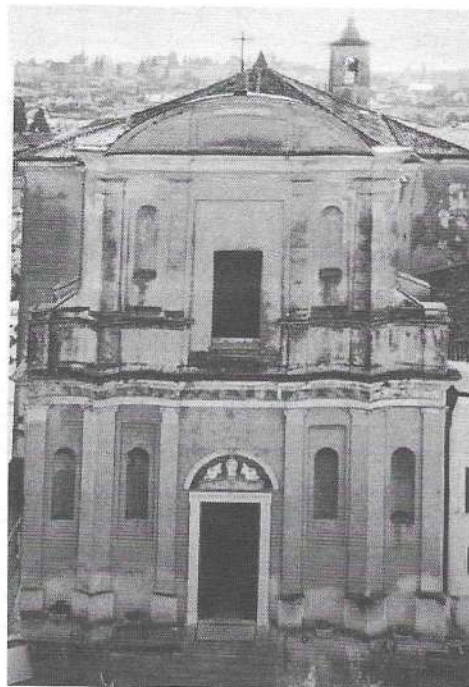
Figura 1 facciata prima dell'intervento di restauro

La facciata principale della chiesa, prima dell'intervento di restauro, si presentava in condizioni di degrado avanzato, con una combinazione di alterazioni materiche, fenomeni biologici e trasformazioni derivanti da precedenti interventi non documentati. Le superfici risultavano completamente ricoperte da una patina biologica diffusa e fortemente adesa, con presenza attiva di microrganismi su tutta l'estensione del paramento, favorita dalla prolungata esposizione agli agenti atmosferici. Tali colonizzazioni, associate a un accumulo esteso di particolato atmosferico, determinavano una significativa perdita di leggibilità formale e una profonda alterazione dell'aspetto originario (Fig. 1).

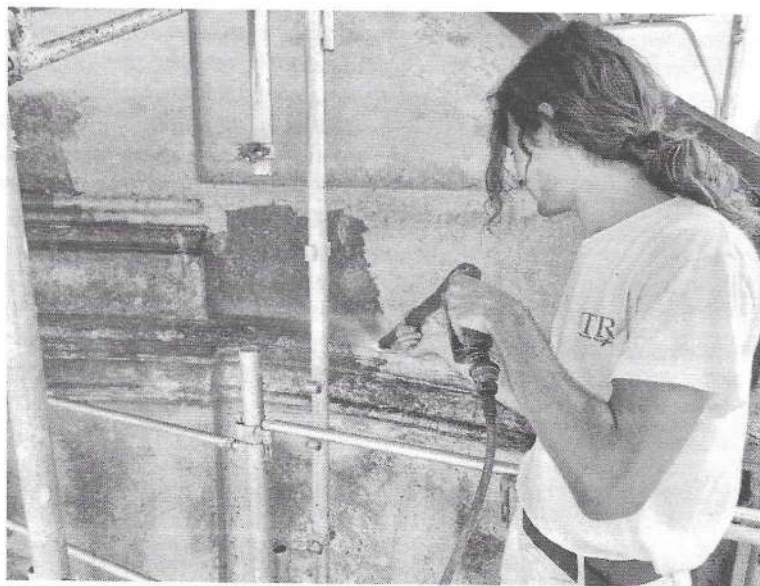
Figura 4 lavaggio con rimozione dei residui di biocida e di deposito

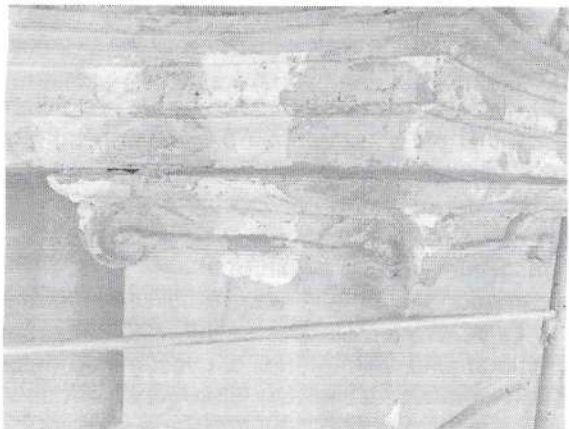
Figura 5 descialbo delle cornici e dei capitelli dalla rasatura cementizia

A seguito della pulitura, si è proceduto con la rimozione selettiva degli strati superficiali non compatibili. In particolare, si è intervenuti sulle porzioni trattate con rasature cementizie, rilevate soprattutto in corrispondenza di cornici, modanature, elementi decorativi e raccordi verticali. La rimozione della rasatura è stata eseguita manualmente, utilizzando strumenti leggeri in modo da preservare i substrati originali sottostanti. In presenza di porzioni d'intonaco visibilmente distaccate o non più aderenti, il distacco è stato completato in modo controllato, al fine di predisporre il supporto per le fasi successive di consolidamento e reintegrazione (Figg. 5, 6, 7).

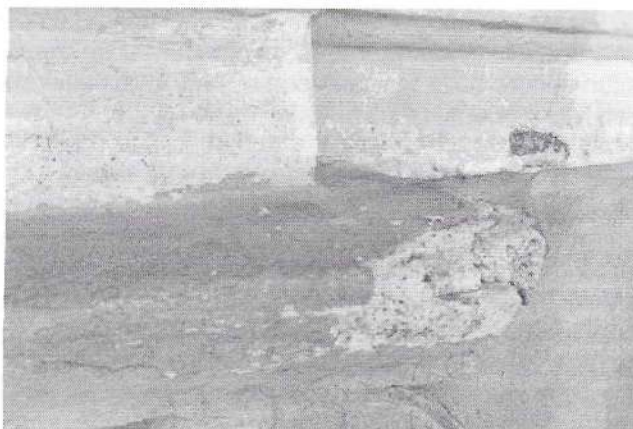
Figura 6 la cornice è formata da tavelle in cotto coperte da intonaco di calce e durante gli ultimi restauri da una rasatura cementizia

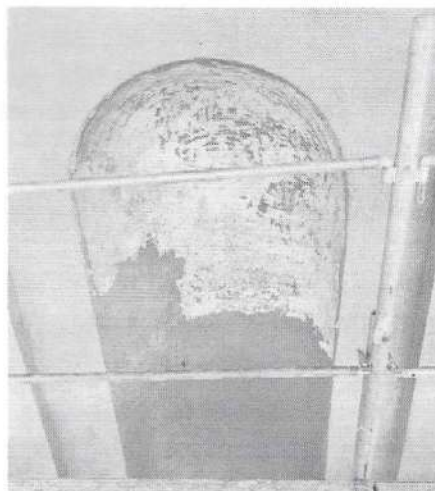
Figura 7 descialbo di una nicchia. Nessuna nicchia ha mai ospitato delle statue

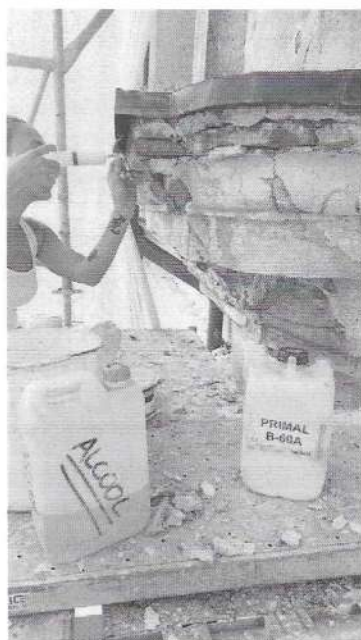
Figura 8 Intervento di consolidamento con iniezioni

La fase di consolidamento ha rappresentato un momento centrale dell'intervento, in cui si è mirato a ristabilire la coesione interna delle superfici e la continuità materica tra l'intonaco e la muratura sottostante. Nelle aree caratterizzate da disgregazione interna, microfessurazioni o vuoti nascosti, si è intervenuti con iniezioni puntuali di malta consolidante, effettuate manualmente mediante siringhe e cannule.

stante. Nelle aree caratterizzate da disgregazione interna, microfessurazioni o vuoti nascosti, si è intervenuti con iniezioni puntuali di malta consolidante, effettuate manualmente mediante siringhe e cannule.

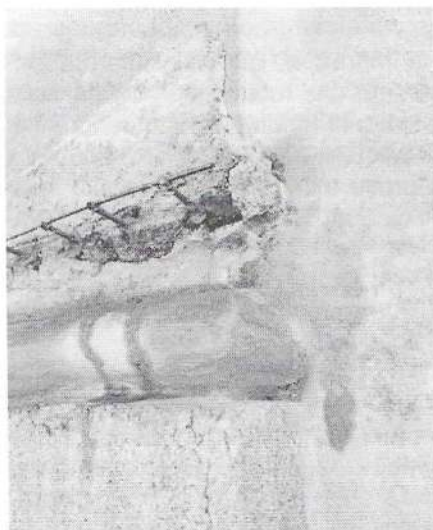
Figura 9 Intervento di consolidamento con perni metallici

Il prodotto impiegato è una miscela composta da LEDAN TBI I.C.R., formulato a base di calce idraulica naturale, in combinazione con PRIMAL B-60A, una dispersione acrilica in emulsione compatibile con i supporti minerali, e alcool come promotore di penetrazione. Questa combinazione ha garantito una buona fluidità, capacità di adesione interna e compatibilità chimico-fisica con i materiali storici. Le fotografie di cantiere documentano questa fase operativa: si osservano l'applicazione localizzata della miscela all'interno di fenditure e vuoti, e l'utilizzo controllato del prodotto per evitare eccessi di saturazione (Fig. 8). Oltre alle iniezioni, si è reso necessario un intervento più strutturale in corrispondenza delle porzioni aggettanti, in particolare nei marcapiani, nelle cornici e nei profili modanati. In diverse zone, il degrado aveva compromesso la tenuta meccanica di questi elementi, rendendo inefficace un semplice consolidamento per via liquida. In tali casi, come documenta una delle immagini di dettaglio, si è proceduto con l'inserimento di perni metallici in acciaio inox per il consolidamento statico. I perni sono stati collocati all'interno di scanalature aperte nella muratura, ancorati mediante appositi sistemi resinosi e successivamente inglobati nella nuova malta da restauro. L'intervento ha permesso di ristabilire la tenuta delle porzioni strutturalmente instabili e di predisporre in sicurezza le ricostruzioni delle parti mancanti (Fig. 9).

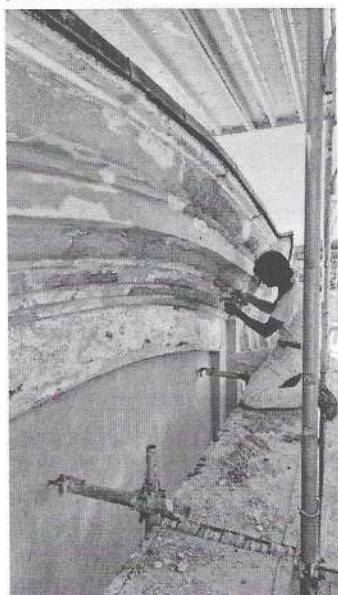
Figura 10 ricostruzione delle cornici

Particolare attenzione è stata riservata alle ricostruzioni delle cornici, laddove la perdita di materiale non permetteva una semplice stuccatura di completamento. In questi casi, il restauro ha richiesto la riformulazione plastica del profilo originale, eseguita manualmente e con l'ausilio di dime e sagome tracciate a partire dai tratti conservati. La ricostruzione è stata effet-

tuata stratificando la malta in modo controllato, seguendo la geometria architettonica e garantendo l'adesione al supporto. Nei punti soggetti a maggiore stress meccanico o esposizione, si è inoltre provveduto a integrare l'intervento con sistemi di connessione meccanica, come staffe metalliche e armature interne, in grado di prevenire future deformazioni o distacchi (Fig. 10).

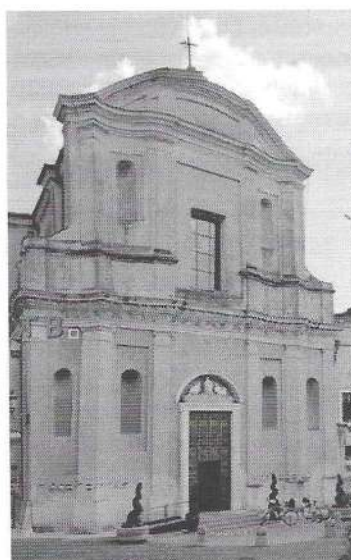
Figura 11 analisi stratigrafica B in cui è possibile identificare strati e colori presenti

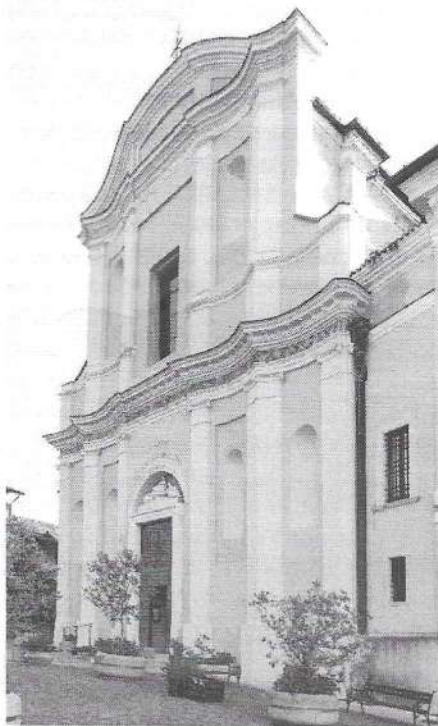
Figura 12 stesura finale dei colori

La stesura delle tinte ha seguito un protocollo operativo in due fasi: un primo strato uniforme di fondo neutro, destinato a regolarizzare le superfici ricostruite, seguito da due mani di finitura cromatica applicate a pennello, con impiego di prodotti a base di calce formulati specificamente perintonaci storici, traspiranti e privi di componenti filmogeni.

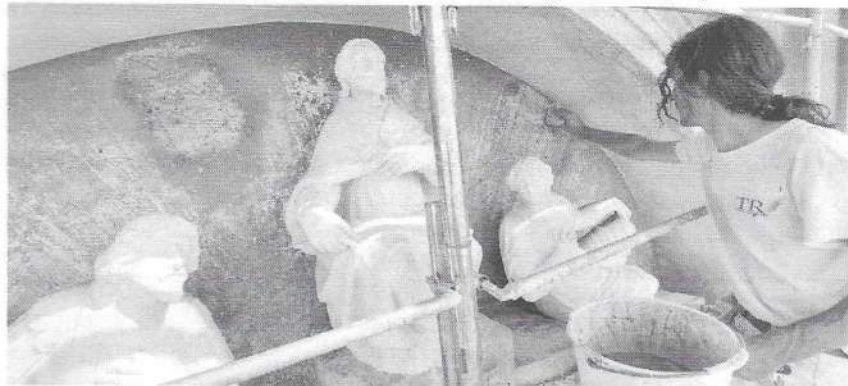
La nicchia collocata nella parte centrale superiore della facciata, al di sopra del portale di ingresso, ha rappresentato un caso particolarmente significativo all'interno dell'intervento, sia per la complessità stratigrafica riscontrata che per la rilevanza decorativa dell'apparato cromatico e plastico messo in luce durante le operazioni di restauro. A differenza delle altre porzioni della facciata, caratterizzate da un'uniformità cromatica e da una finitura prevalentemente a base di calce bianca, questa zona ha restituito tracce di una precedente configurazione decorativa, probabilmente riferibile alla fase originale o a una sua precoce rielaborazione. In apertura dell'intervento, la nicchia si presentava rivestita da una pellicola di colore azzurro a tempera, applicata durante un intervento effettuato negli anni Ottanta del Novecento, contestualmente al rifacimento della copertura e all'inserimento dell'impianto di illuminazione del portale. Tale intervento non era supportato da alcuna evidenza storica né stratigrafica, come confermato dall'assenza di tracce cromatiche coerenti visibili all'epoca, e risultava frutto di una scelta estemporanea finalizzata a conferire "luminosità" alla nicchia in occasione delle celebrazioni. L'azzurro si presentava discontinuo, alterato e parzialmente scagliato, con fenomeni di distacco evidenti in più punti.

Figura 13 rimozione del colore azzurro della nicchia: durante l'operazione sono emersi i raggi dorati

La rimozione della ridipintura è avvenuta in due fasi successive: inizialmente con asportazione meccanica a secco delle scaglie non aderenti, seguita da una pulitura controllata a spugna umida, condotta con estrema cautela per non danneggiare gli strati sottostanti.

Questa fase ha permesso di riportare alla luce un insieme decorativo inatteso e di rilevante interesse: un disegno a raggi inciso nell'intonaco, con i raggi campiti in colore dorato e le campiture radiali trattate a velatura verde chiaro, probabilmente stese a pennello su fondo calcareo.
