# Restauro dell'architettura Per un progetto di qualità

## *Il cantiere-pilota come scelta di metodo nel restauro delle 'mura venete' di Rovato*

This essay illustrates the choice made by the Municipality of Rovato to determine the state of conservation and to identify the most appropriate methodology for the planned conservation work on the so-called 'Venetian walls'. This is one of the largest and most imposing fortifications in Lombardy, built in the late Middle Ages, then modified during the Visconti and Venetian periods, until the recent interventions of the 19th and 20th centuries.

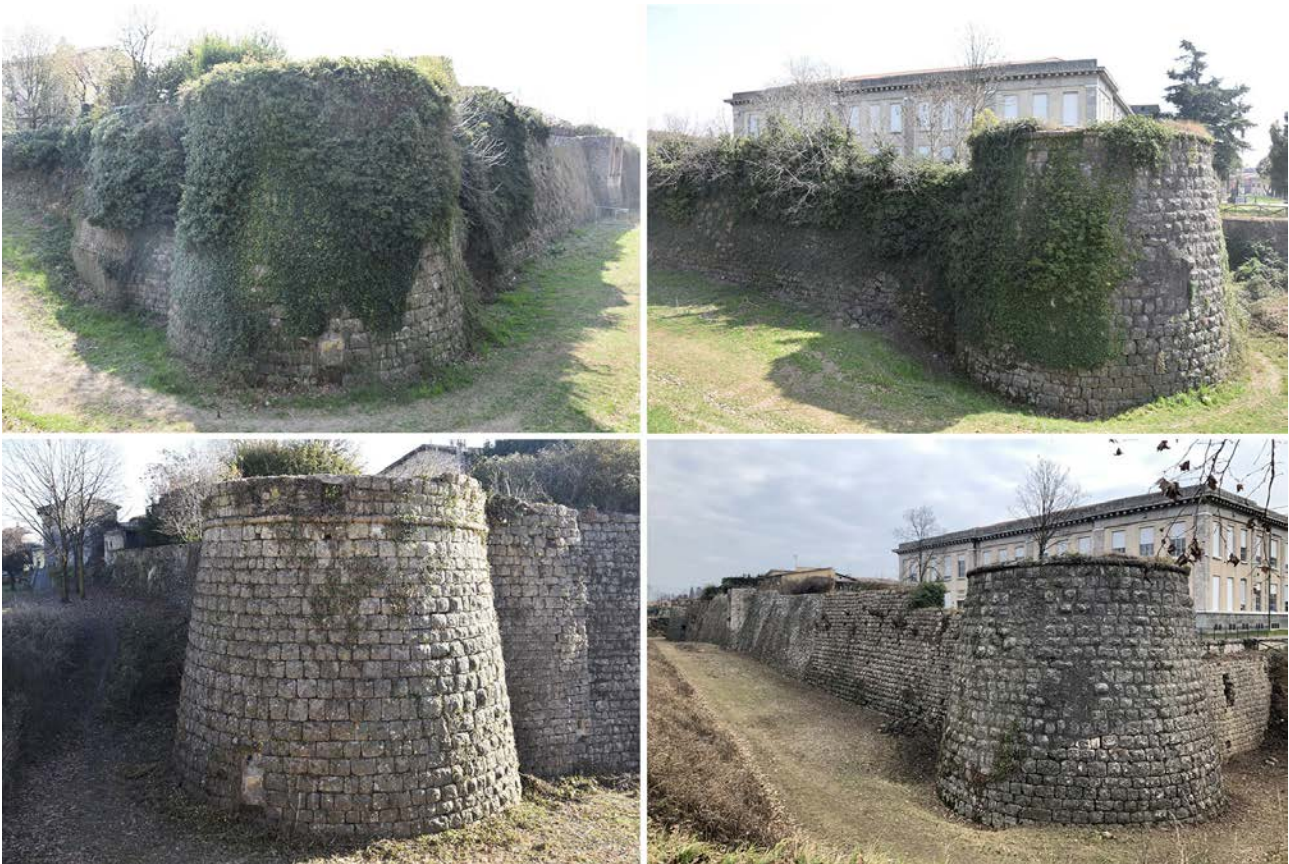
Liberata dalla vegetazione, la cortina – caratterizzata nella parte più antica da una muratura in ciottoli lapidei e nella porzione d'epoca veneziana da blocchi squadrati in conglomerato di Monte Orfano a corsi orizzontali – ha manifestato fessurazioni, disconnessioni e deformazioni localizzate; ampie aree con depositi e patine biologiche; il degrado dei giunti di malta (in molte zone completamente assenti) e la mancanza di un'adeguata protezione delle creste sommitali.

Fig. 2. Particolare delle cortine murarie prima (febbraio 2021) e dopo l'avvio dei cicli di rimozione della vegetazione infestante (febbraio 2022). A sinistra: viste del torrione nord-ovest (canton Pusterla). A destra: viste del torrione sud-ovest (canton Cattaneo) e di porzione del fronte occidentale (foto S. Barbò, C. Coccoli 2021-2022).

La prima operazione resasi necessaria è stata la parziale rimozione della vegetazione infestante, che ha consentito di restituire alla vista ampie porzioni di superficie muraria prima nascoste (*Fig. 2*).

Le operazioni hanno seguito un protocollo di intervento predisposto dall'architetto progettista con la consulenza di un agronomo appositamente incaricato dalla committenza, e si sono svolte in quattro fasi nell'arco di ventiquattro mesi (maggio 2021-maggio 2023). Esse sono consistite nell'applicazione ripetuta di biocida e successiva rimozione manuale dei rampicanti, nonché nel taglio degli arbusti ad alto fusto cresciuti sulla cortina muraria, rimandando la più delicata operazione di rimozione degli apparati radicali alla fase di restauro vero e proprio. Questa prima operazione manutentiva – propedeutica al rilievo precedentemente descritto – ha fornito anche dati utili (in termini di efficacia, costi e tempi) alla programmazione del necessario contenimento periodico della vegetazione, che costituirà parte integrante di un piano di conservazione programmata che dovrà accompagnare la vita del manufatto oltre la conclusione dei lavori.

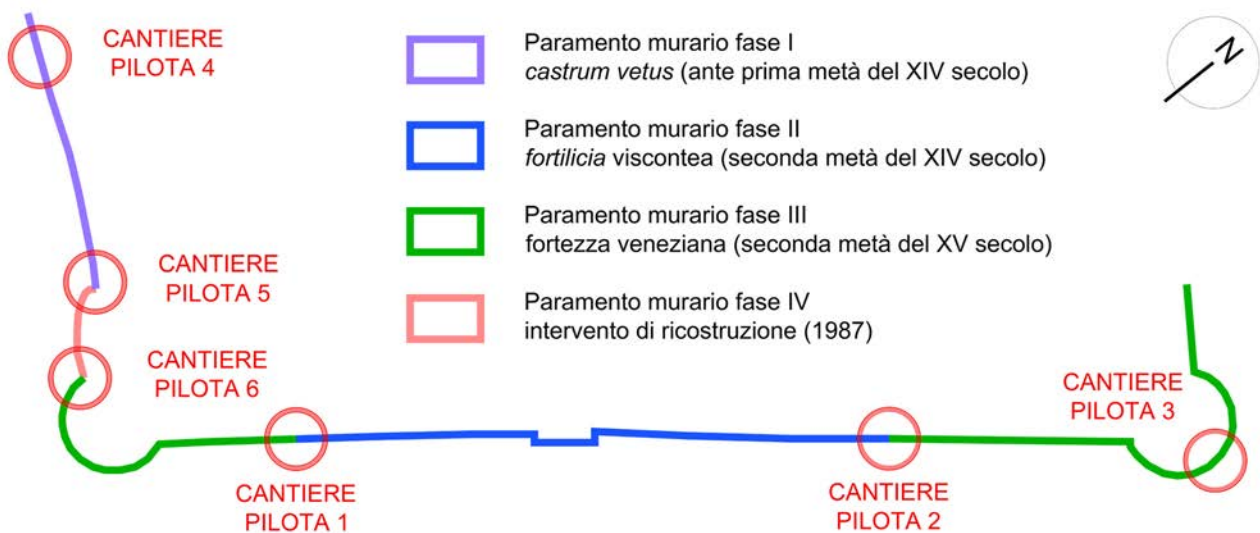
Fig. 3. Schema planimetrico dell'area oggetto d'intervento con l'indicazione delle fasi costruttive e la localizzazione dei cantieri pilota (S. Barbò 2022).

zone considerate maggiormente rappresentative delle caratteristiche materiche e conservative del paramento (Fig. 3). Ciascuno di essi ha interessato una fascia di larghezza compresa tra i quattro e i cinque metri per un'altezza variabile fino a un massimo di circa undici metri (altezza delle mura). Le aree sono state individuate preferibilmente all'interfaccia fra due paramenti appartenenti a fasi costruttive diverse, permettendo di valutare contestualmente l'efficacia di uno stesso intervento su supporti con caratteristiche non omogenee (Fig. 4).

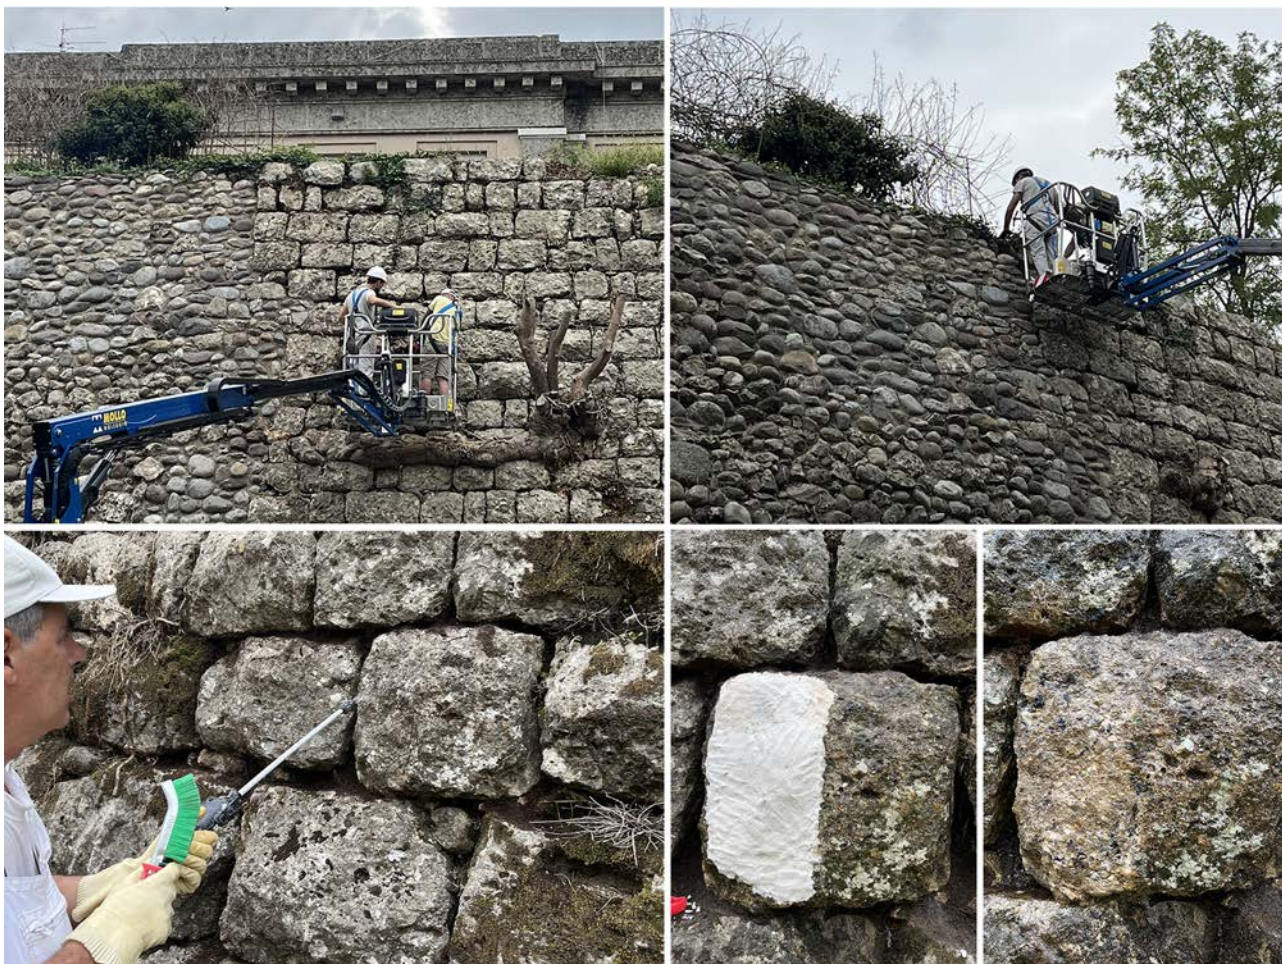
Fig. 5. Esempi di campionature eseguite nel cantiere pilota 2. In alto da sinistra: rimozione di ceppaie con sega circolare manuale; rimozione della vegetazione infestante sulle creste murarie mediante accetta. In basso: prove di pulitura della superficie lapidea in blocchi di conglomerato di Monte Orfano con (a sinistra) spray d'acqua nebulizzata e detergente neutro; con (a destra) impacchi di polpa di cellulosa imbevuta di biocida, e successiva rimozione dopo 48 ore (foto C. Inverardi, G. Cavagnini 2022).

Fra i metodi di pulitura sperimentati<sup>19</sup>, il più efficace si è rivelato l'idropulitura a pressione controllata fra le 30 e le 70 atmosfere, a seconda delle condizioni degli elementi lapidei della cortina. Esso ha restituito risultati apprezzabili, nonostante non abbia garantito l'asportazione completa dei licheni presenti sulla superficie, in particolare quelli più radicati.

La rimozione delle ceppaie, rivelatasi piuttosto impegnativa e laboriosa, è avvenuta mediante l'uso di accette e seghe manuali e ha consentito l'accurato taglio a filo muro dell'arbusto. Invece, in assenza di ponteggi e macchine per il sollevamento e la movimentazione – non previsti in questa fase di sperimentazione – non si è potuta effettuare la completa rimozione delle radici nella parte interna della muratura a causa dell'impossibilità di rimuovere i blocchi lapidei<sup>20</sup> (Fig. 5).

Le prove di ristilatura dei giunti sono state condotte avendo cura di calibrare composizione, granulometria e colore delle nuove malte<sup>21</sup>. I riempimenti sono stati realizzati testando tre diversi livelli di profondità e hanno consentito di osservare come – pur garantendo il miglioramento del comportamento meccanico della cortina – il campione di finitura più profondo fosse il più adatto a conservare l'attuale effetto chiaroscurale, specie nelle zone realizzate a grandi blocchi squadrati.
