H-BI(M)ON

Heritage - Building Information Modelling/MONitoring

Dalla realtà al modello e ritorno

L'ARCO DI AUGUSTO AD AOSTA Dal progetto HBIM al cantiere

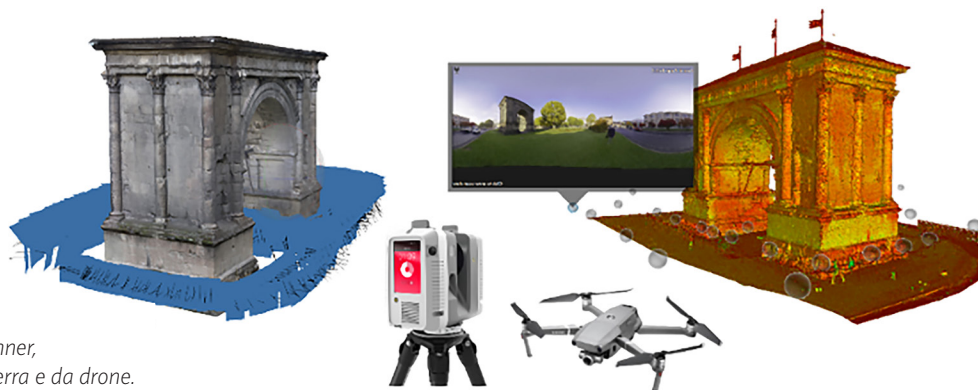
Figura 1

Modello BIM dell'arco di Augusto e individuazione dei conci con forme identificabili come originarie. La comparazione tra la nuvola di punti e il modello in Revit mette in evidenza soprattutto le mancanze legate alla perdita di materiale.

La modellazione del concio è avvenuta acquisendo nel software una nuvola di punti, fornita a seguito della scansione eseguita con *laser scanner* nel 2021⁹, (Fig. 1) che è stata integrata con un rilievo fotogrammetrico realizzato mediante macchina fotografica a terra e su drone.

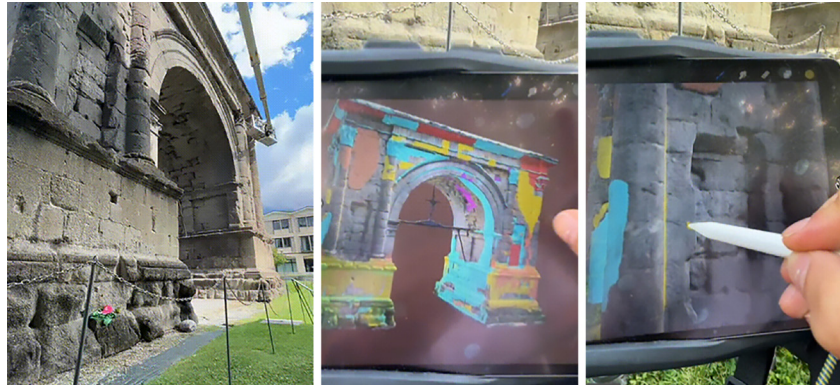
Figura 3

Mappatura del degrado sulla mesh caricata in Procreate.

Per la mappatura direttamente sulle *mesh* è stato utilizzato il *software* Procreate (Fig. 3), strumento indicato dai progettisti come da loro abitualmente utilizzato nell'ambito del rilievo delle superfici ma soprattutto conosciuto tra i restauratori (aspetto costituente un valore aggiunto), che ha permesso di combinare precisione operativa e immediatezza di registrazione. L'operazione è stata eseguita direttamente dai progettisti su iPad, mentre si trovavano sulla piattaforma elevatrice appositamente noleggiata per il rilievo. Questa modalità di lavoro ha consentito loro di avvicinarsi alle superfici del monumento, osservando e documentando con estrema accuratezza i dettagli delle alterazioni e dei fenomeni di degrado in tempo reale.

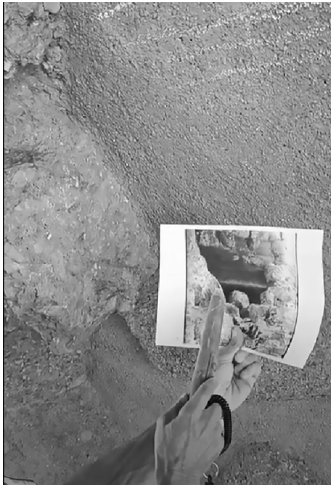
**Figura 6**

Ritrovamento dei ferri di armatura durante le ispezioni con metaldetector: il nuovo dato relativo alla presenza di cemento armato ha imposto una riflessione metodologica in merito al modello che porta alla creazione di fasi operative.

4 Il dato è stato verificato durante il cantiere: durante ispezioni con il metal detector sono stati rilevati ferri di armatura in più aree rifinite con intonaco. L'indagine è stata svolta con il tecnico di laboratorio della Soprintendenza Giorgio Avati (indagini eseguite durante il mese di agosto 2025). L'intonaco e anche la malta di profondità localizzata nelle zone individuate come di rifacimento sono cementizie come indicato dai risultati di laboratorio PalladioLab Srl con relazione Ns. Rif. 25CO0764 del 15/9/2025.

All'avvio del cantiere sono emerse immediatamente alcune complicanze non prevedibili in fase di rilievo. Nonostante l'accuratezza della documentazione preliminare, i depositi superficiali, particolarmente tenaci e coprenti, hanno celato informazioni importanti, non rintracciabili nelle fonti d'archivio. Le verifiche dirette hanno infatti evidenziato che, durante i restauri eseguiti nei primi anni del Novecento, alcuni conci e cornici originariamente in pietra erano stati rimossi e sostituiti con murature in ciottoli, successivamente rivestite da uno spesso strato di intonaco cementizio inciso per simulare un paramento a conci, generando un effetto di finta muratura. Le osservazioni condotte a pulitura ultimata sui capitelli, hanno inoltre confermato che tali elementi erano realizzati similmente al cemento decorativo con anima interna in ferro, modellati per riprodurre l'aspetto delle forme originarie (Figg. 6-7).
