# Meccanismi di collasso nelle Latomie di Siracusa

Davide Vitali,\* Margherita Zimbardo,\* Alessandra Nocilla,\*\* Laura Ercoli,\* Nicola Nocilla

## Collapse mechanisms in the Latomie of Syracuse (Sicily)

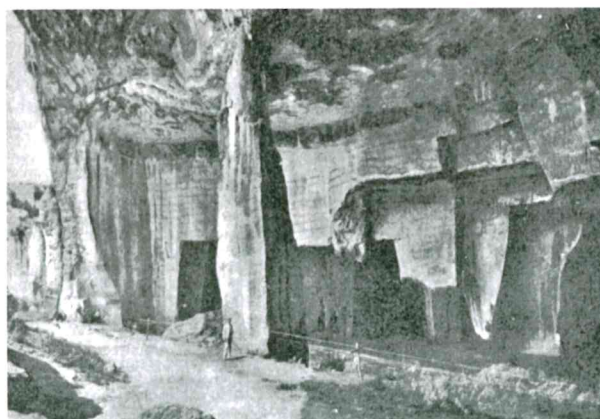
Fig. 1 – La Grotta dei Cordari in una foto degli anni '30.  
Fig. 1 – The Grotta dei Cordari in a photo of the 30's.

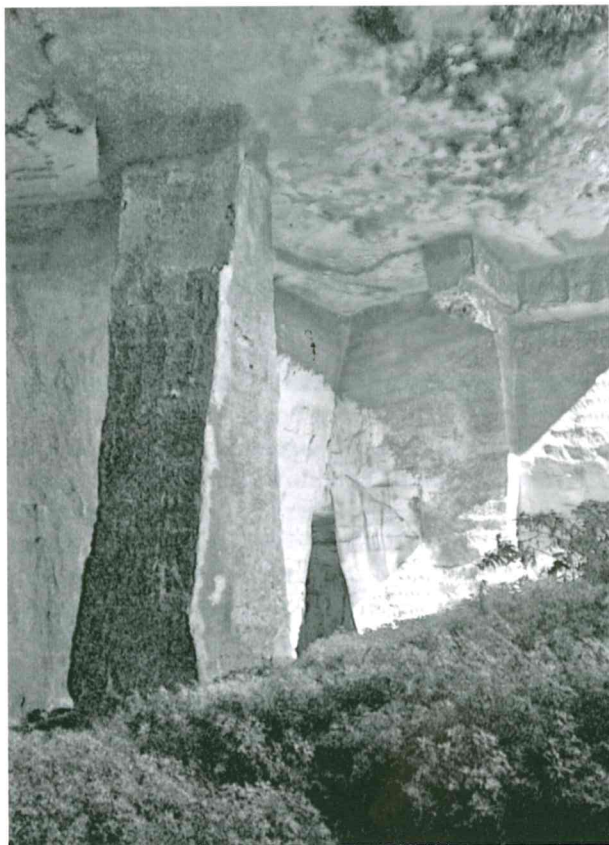
Fig. 2 – Inclinazione del fondo scavo nelle cavità ipogeiche.  
Fig. 2 – *Sloping at the bottom of the excavation in hypogeic cavities.*

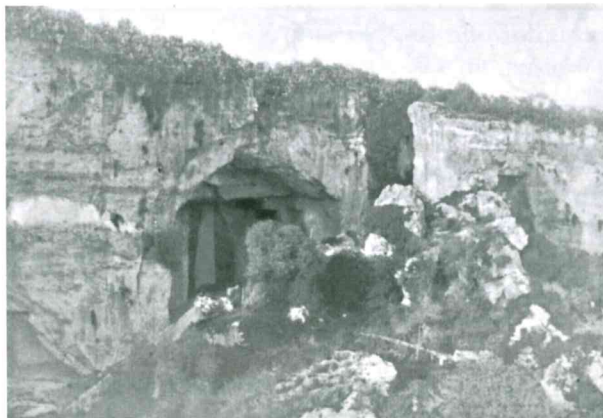
Fig. 3 – I blocchi crollati di fronte all'ingresso della Grotta del Salnitro.  
Fig. 3 – *Fallen blocks near the entrance of the Grotta del Salnitro.*

Le coperture sono sorrette da pilastri di roccia alti circa 17 m, dalla sezione approssimativamente rettangolare e da setti lastriformi. La presenza di diverse porzioni di roccia squadrate pendenti dalla volta fa supporre che in passato gli elementi di sostegno della copertura fossero più numerosi. Contrariamente alle loro superfici laterali, che presentano le tracce degli utensili da scavo, la superficie suborizzontale che ne delimita il margine inferiore si presenta scabra ovvero associabile ad un distacco in corrispondenza di un giunto di strato. Pare quindi lecito supporre che la loro incompletezza sia riconducibile a fenomeni di crollo.

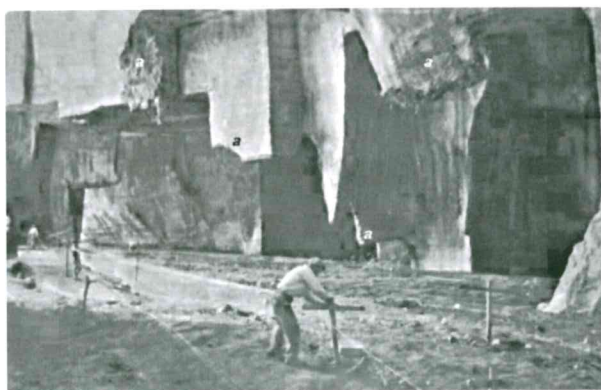
Fig. 4 – Grotta del Cordari. Lavorazione corde di canapa.  
Fig. 4 – *Grotta dei Cordari. Hemp ropes manufacturing.*

tori di corde di canapa (Fig. 4) utilizzavano le polle d'acqua accumulata sul fondo per la follazione delle fibre, mentre nella Grotta del Salnitro venivano asportate dalle pareti le concrezioni di sali solubili per la loro commercializzazione. Queste attività denotano cospicue perdite dagli acquedotti ed intensi processi di degrado della roccia (efflorescenze e subflorescenze).
