# VOCI DI UNA CONTRADA

Via G. Zanardelli  
a Gardone Val Trompia

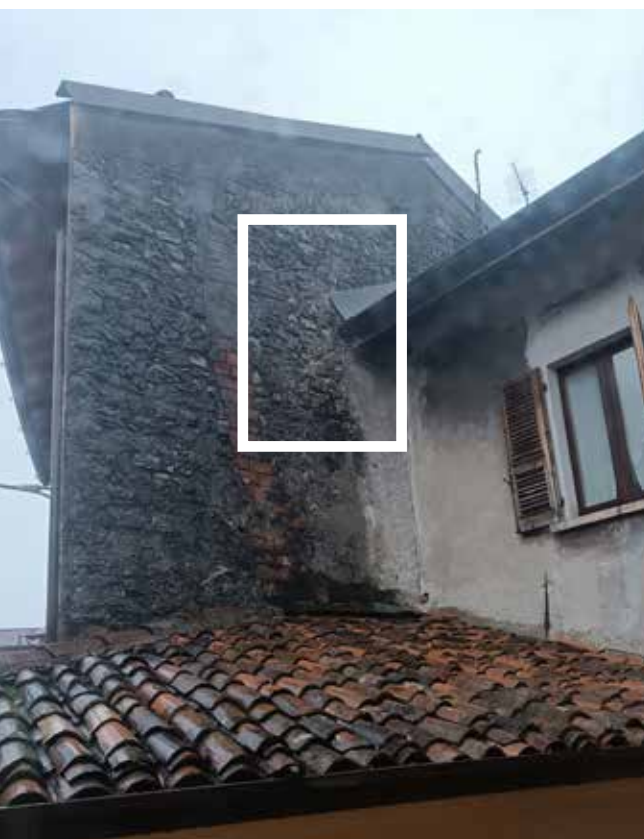
Fig. 3 - Particolare della facciata verso via Zanardelli. L'inserimento del balcone è successivo alla impostazione delle torre e in assonanza con altri casi di finitura di mensole analoghi a questo si può datare al secolo XVIII con una revisione in periodo novecentesco.

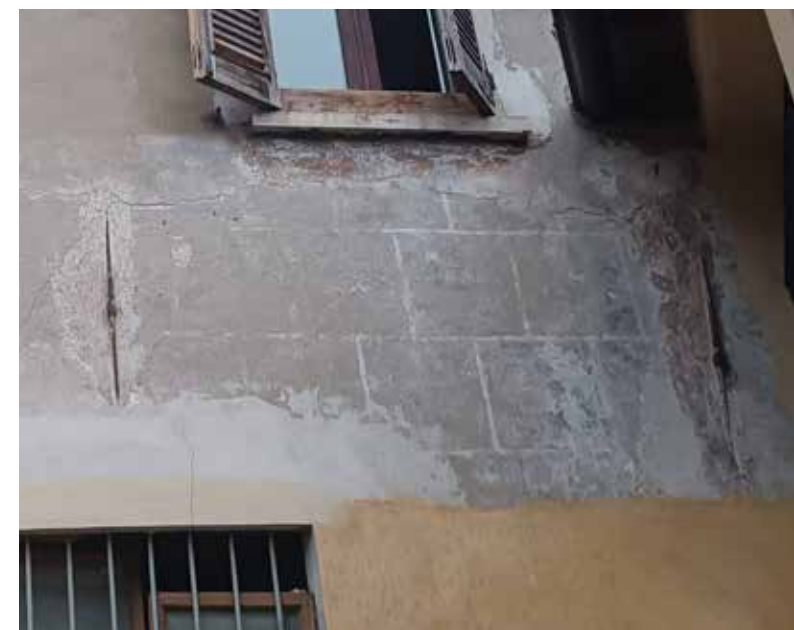
fig. 8 - Decorazione a graffito.

Come spesso accade, le zone degli edifici più difficilmente accessibili conservano dei segni storici. È il caso degli intonaci che si trovano nella parte alta del corpo interno (fig. 8). In una piccola porzione è visibile una decorazione a graffito rappresentante una muratura di conci quadrati regolari. Questa finitura fu coperta da un altro intonaco, anch'esso storico,

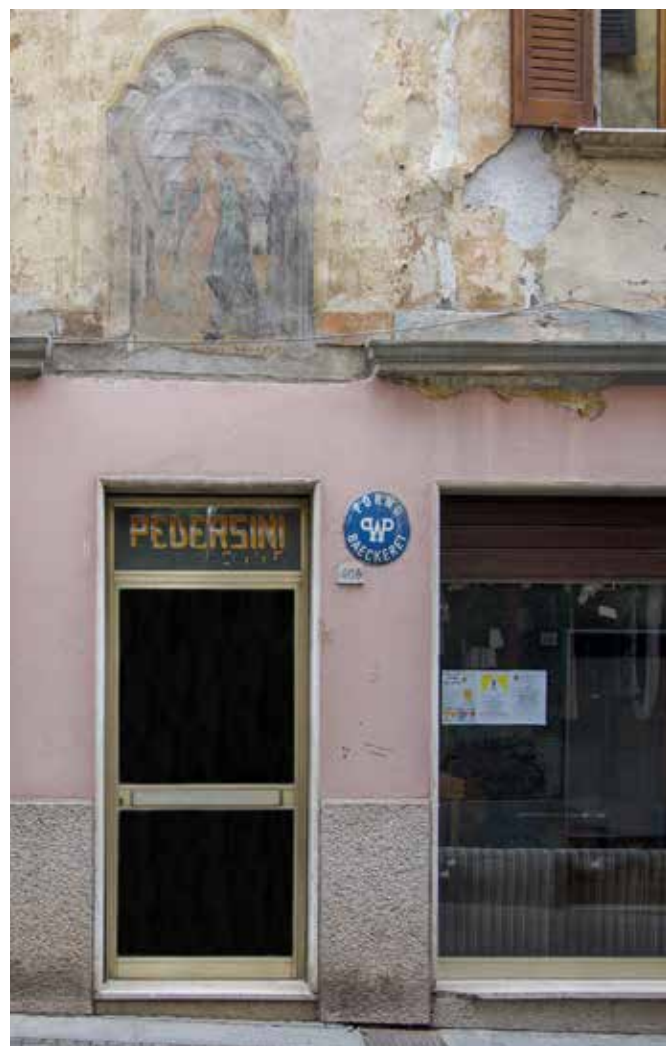
Fig. 9 - Immagine sacra sopra la porta della ex panetteria (vedi capitolo di Barbara D'Attoma pag. 218).

Il terzo edificio del primo lotto (civico 408) già in facciata dichiara l'importanza artistica. Infatti, di fronte a vicolo Bertarini e sopra la porta principale si affaccia un dipinto murale con rappresentazione sacra realizzato sopra un intonaco precedente, come si evince dalle picchettature sotto la finestra (fig. 9). Sotto le lacune della tinta attuale si notano le scritte della denominazione del negozio non più attivo, mentre gli stipiti dei portali in pietra contribuiscono a comprendere la qualità dell'architettura che all'interno, nella corte, conserva due colonne in pietra, piuttosto tozze ma con capitelli arricchiti di foglie, che sostengono un passaggio voltato (fig. 10).

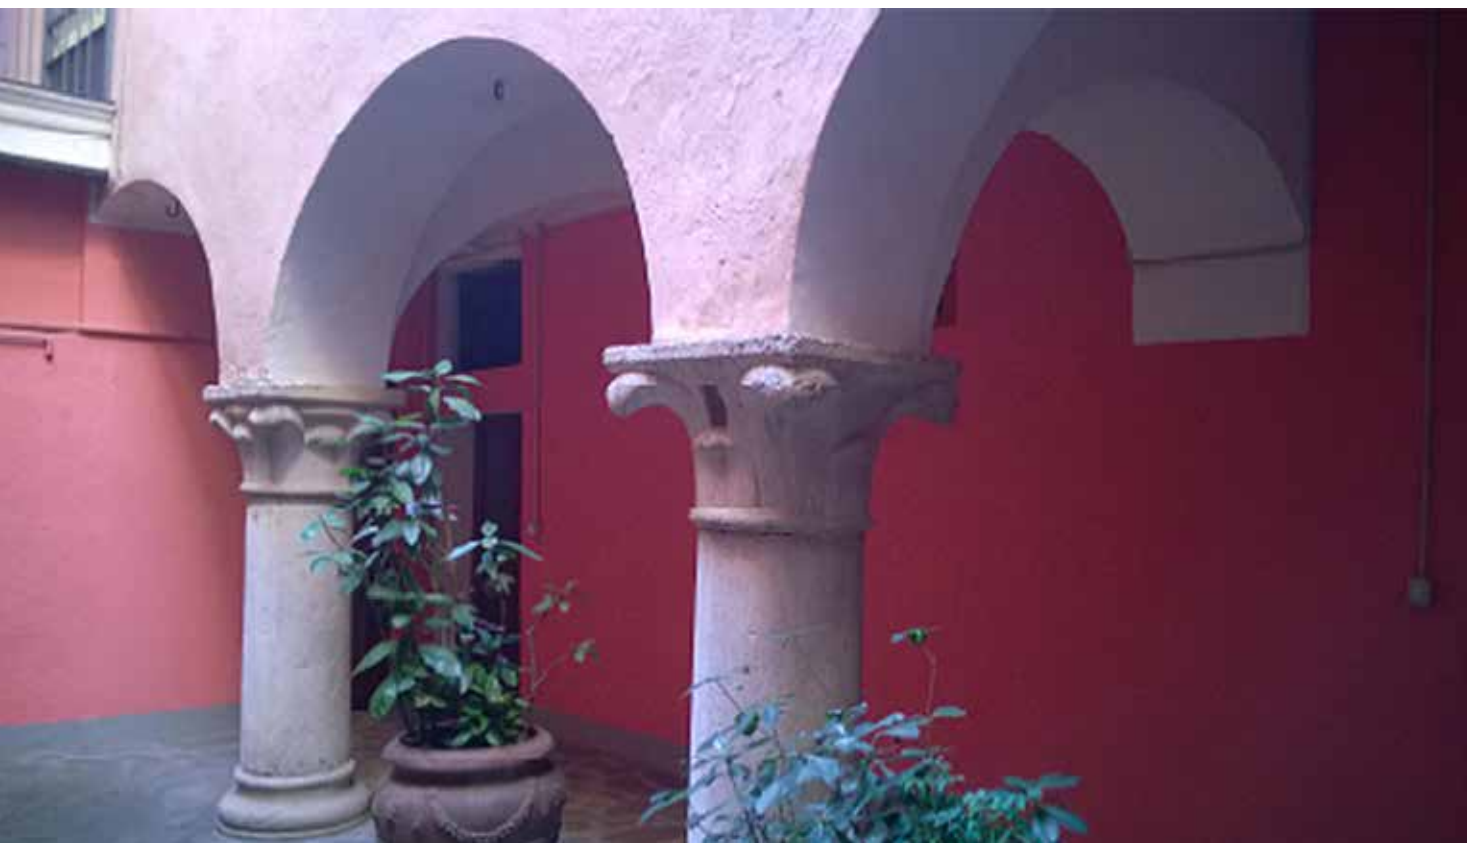
Fig. 10 - I capitelli delle colonne sono semplici e proporzionati al busto.

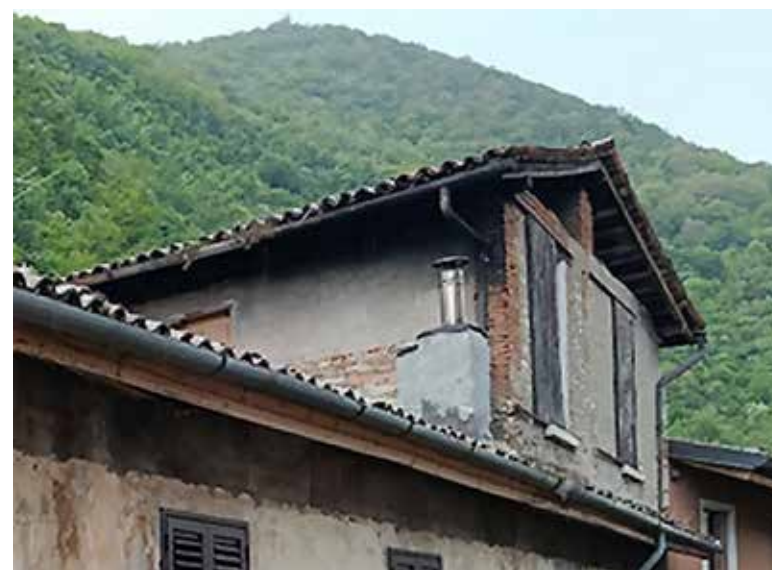
Fig. 11 - Si tratta di un sopralzo realizzato in mattoni in più riprese essendo presenti sia mattoni pieni che forati.

aperture molto ampie (fig. 11).

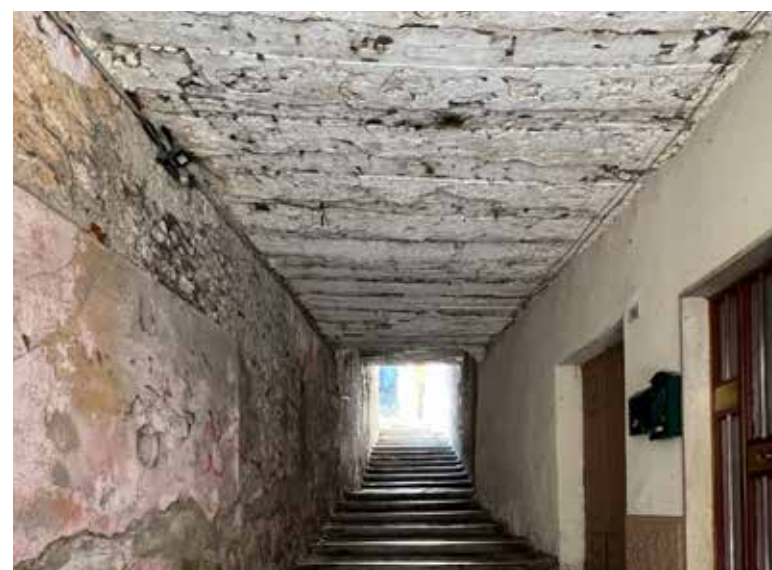
Fig. 12 - Tecnica costruttiva che si trova anche in altre case e edifici della Valle.

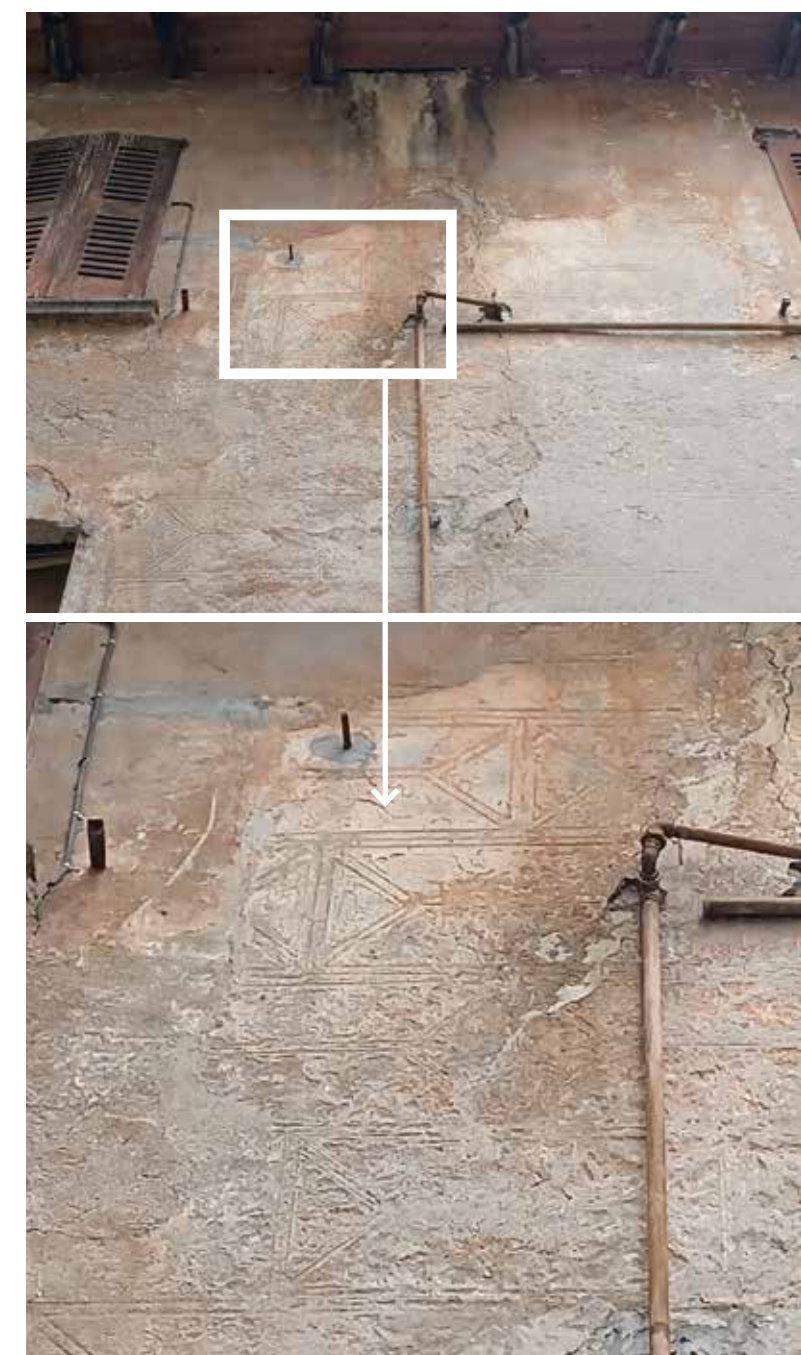
fig. 13 - Intonaco a graffito e dettaglio

L'ultimo edificio del primo lotto ha subito interventi radicali quale, per esempio, la stesura di intonaco plastico su tutta la superficie. Tuttavia, proseguendo l'osservazione lungo vicolo Concordia appare un intonaco di alta qualità, per quanto interessato da un pesante degrado<sup>5</sup> (fig. 13).

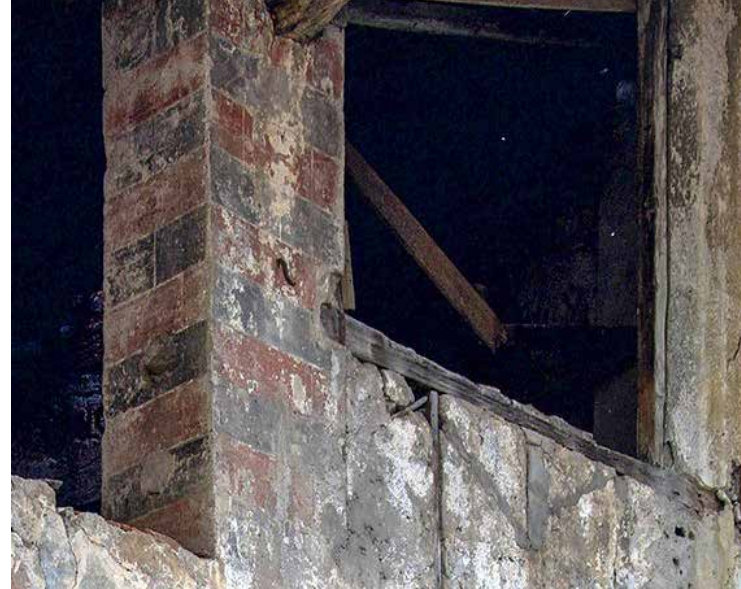
Fig. 15 - Pilastro a fasce rosse e nere. Sotto l'apertura un tamponamento in legno e riempimento di materiale vario(sassi, malta, paglia e legno).

della sagoma della bugna. Giocate sul colore, in un caso perfino con un effetto tridimensionale, si notano altre decorazioni in un edificio limitrofo, sempre in vicolo Concordia (figg. 14, 15).

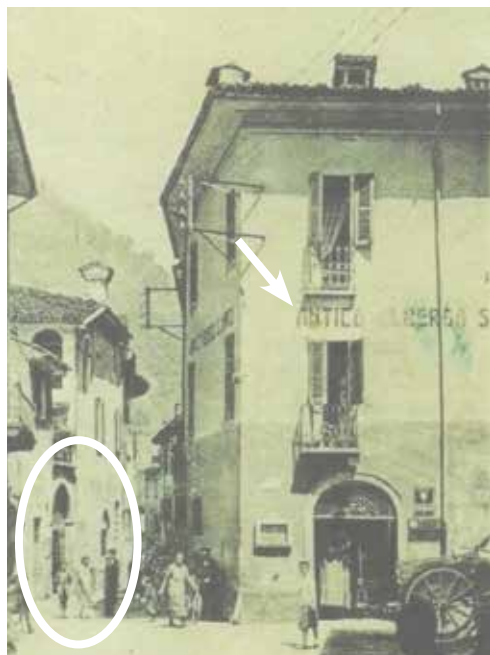
Fig. 16 - La porta principale del bar ha perso l'inferriata pur conservando la forma ad arco - nel cerchio rosso -. Il prospetto evidenzia una scritta poco leggibile di Albergo S. Marco

La porta, in secondo piano lungo via Zanardelli - cerchio bianco - a sinistra conserva ancora la forma ad arco.

Dal lato opposto della strada, partendo dalla piazza, dove si trova il bar, la tinta nasconde dettagli che tuttavia sono noti grazie ad alcune immagini. La prima del 1928 riporta la scritta "Antico Albergo S. Marco" (fig. 16). A confronto con la situazione odierna, verso piazza S. Marco l'ingresso al locale è rimasto simile, ad eccezione dell'inferriata sommitale del bar, mentre i balconi superiori sono stati modificati: infatti, come rivela l'immagine, i precedenti erano aggettanti con ante solo nella parte alta, men-

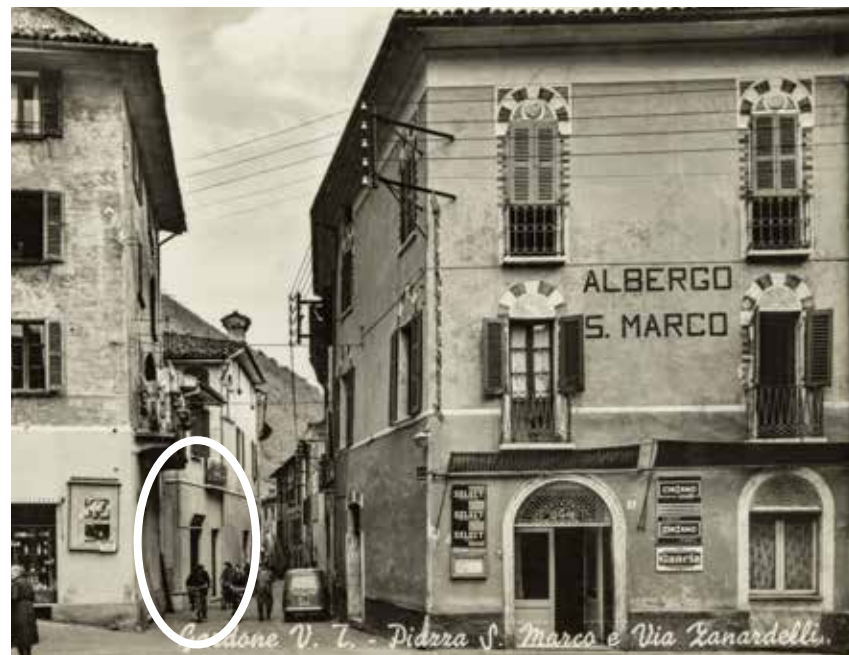
Fig. 17 - La porta del bar conserva l'inferriata, il prospetto è stato completamente ritinteggiato. la porta su via Zanardelli - cerchio bianco - ha perso la forma arcuata.

Una seconda immagine (fig. 17 - più tarda, indicativamente anni Cinquanta) descrive un cambiamento di tipo estetico delle facciate. La datazione della fotografia è suggerita dalla presenza dell'automobile e dall'avvenuta eliminazione dell'ingresso arcuato della casa di fronte. L'immagine 17 mostra come attorno alle finestre fossero stati disegnati a tempera dei profili decorati con soggetti geometrici di richiamo neorinascimentale. Si è persa l'insegna laterale ed è stata modificata quella verso la Piazza. L'ampiezza dei balconi è ancora tale da lasciare un aggetto mentre la finestra lungo via Zanardelli era già una porta. Alzando gli occhi verso l'alto si nota come vi fosse un articolato sistema di distribuzione dell'energia elettrica, con imponenti mensole metalliche che, a più livelli, supportavano gli isolatori di ceramica e i relativi cavi. Un elemento che troviamo intatto ancora oggi è la pietra d'angolo collocata per evitare che i carri, curvando,

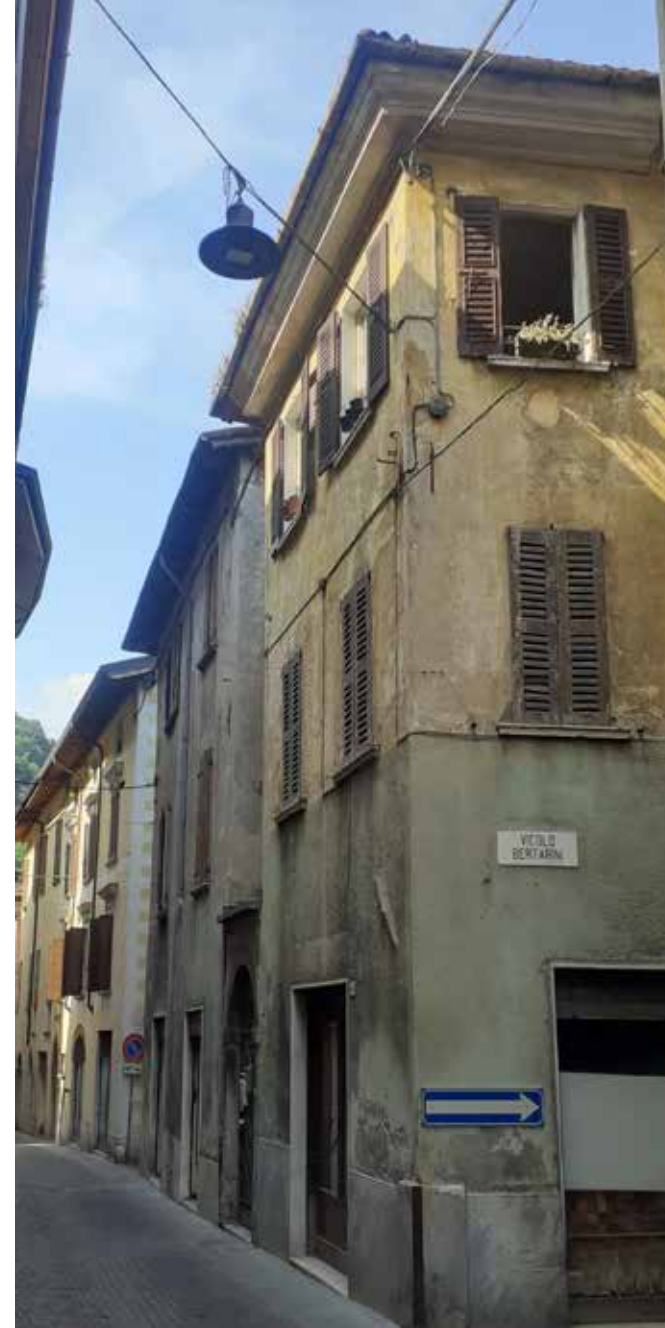
Fig. 18 - In alto si nota una cornice decorativa bianca riguardante solo la facciata e una parte del lato verso vicolo Bertarini.

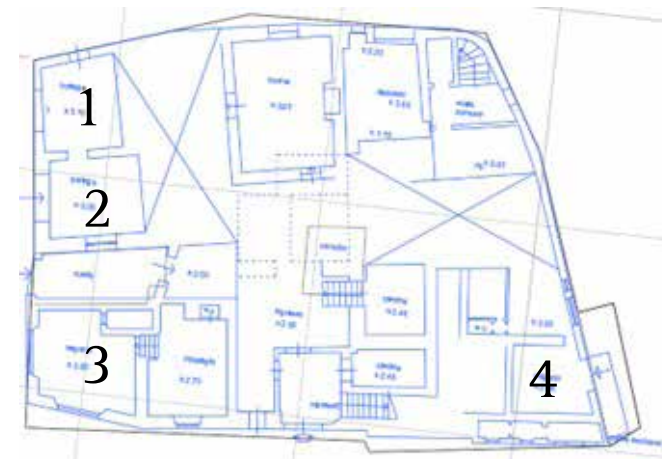
Fig. 19 - Individuazione delle destinazioni d'uso della casa ai civici 161-163.

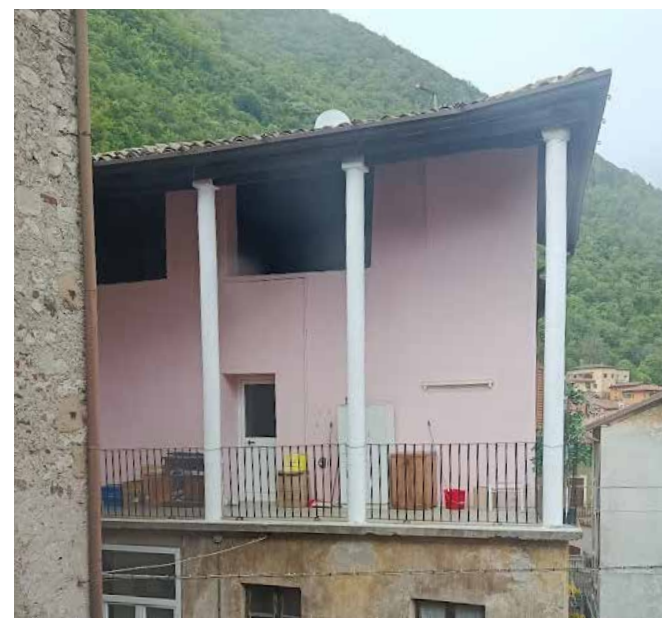
Fig. 20 - Vista delle colonne in muratura rivestite da intonaco e terminanti con capitello.

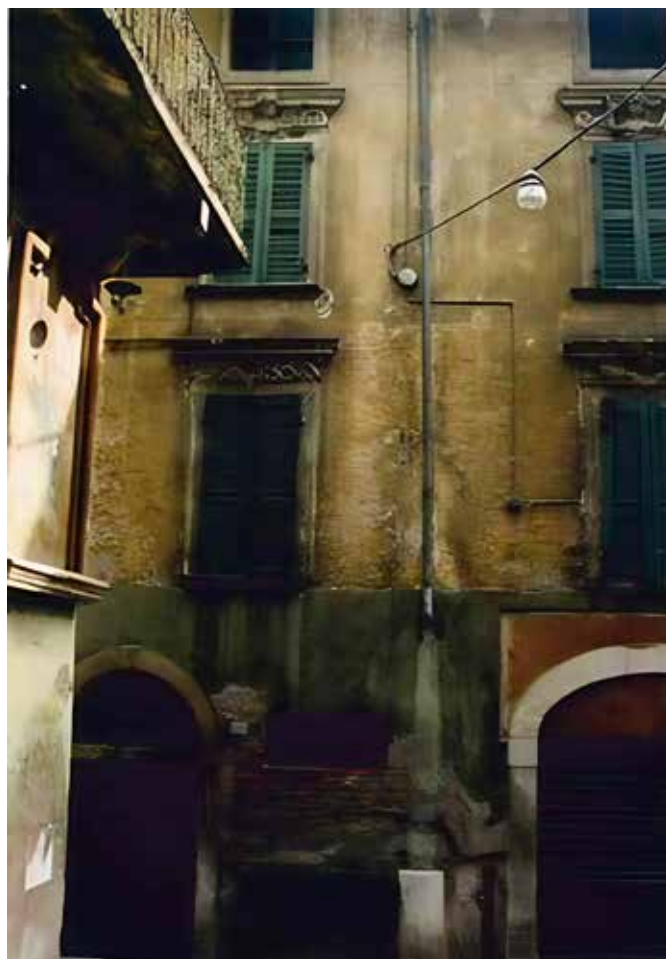
Fig. 21 - situazione prima della ristrutturazione: facciata.

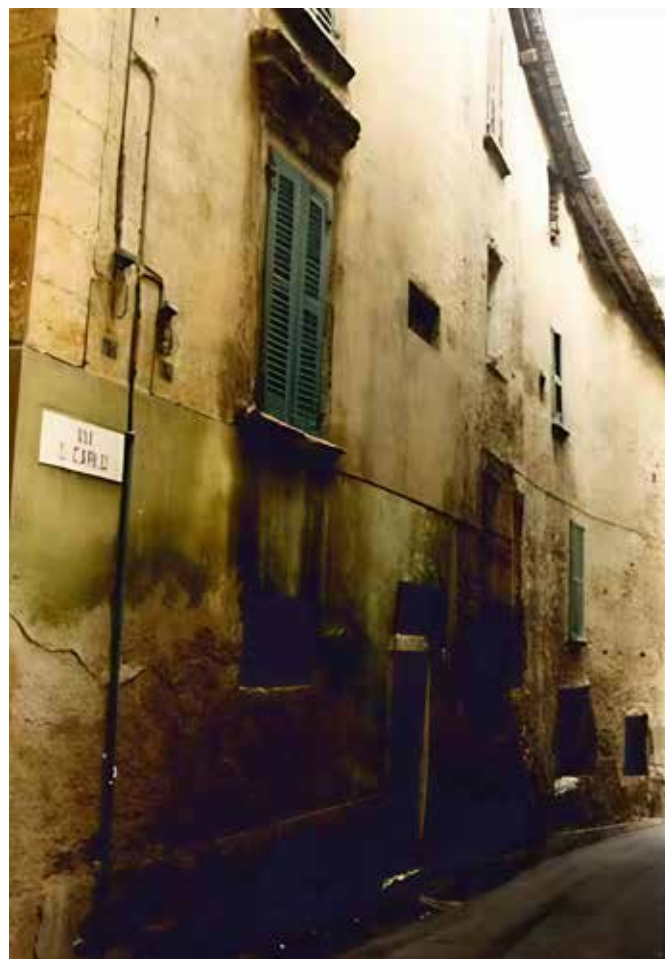
Fig. 22 - Prospetto lungo via San Carlo.

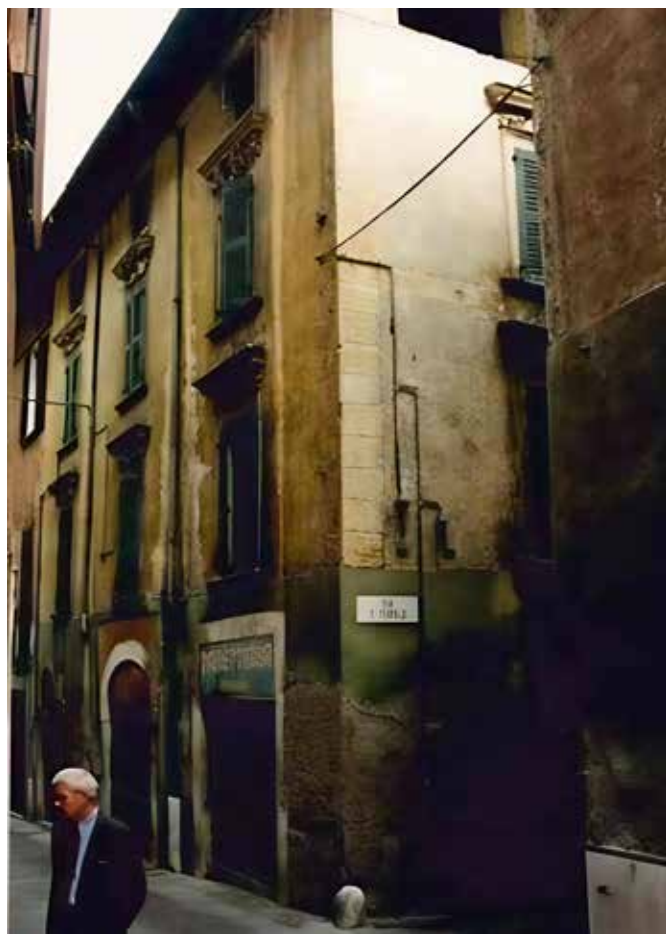
Fig. 23 - Angolo via San Carlo: l'edificio evidenzia un intonaco con bugnato.

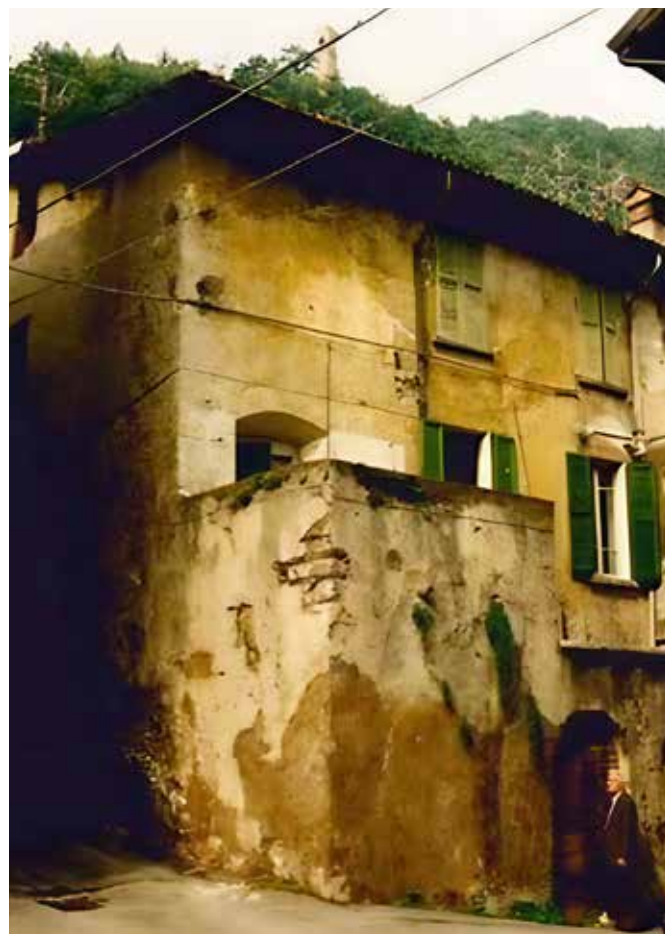
Fig. 24 - Aggetto verso piazza San Carlo.

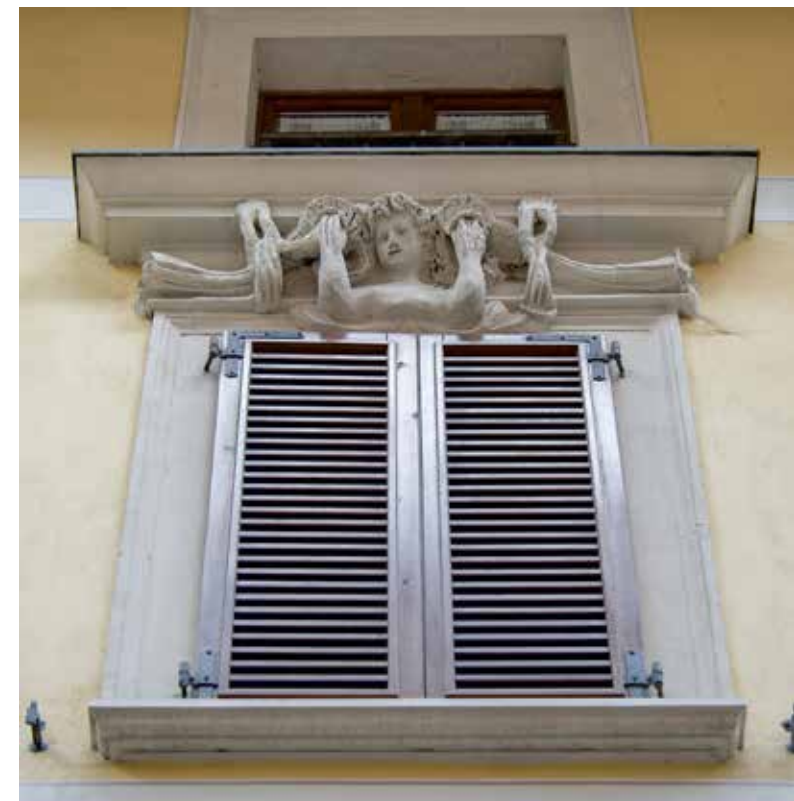
Fig. 25 - immagine di una delle finestre lungo via Zanardelli.

Un dato significativo di questo palazzo è la qualità delle cornici al di sopra delle finestre accuratamente realizzate con dello stucco di calce. I soggetti rappresentati sono dei volti finemente definiti raccolti da finiture fitomorfe (foglie e rami intrecciati, fig. 25). Dalle fotografie allegate alla pratica edilizia si nota la presenza degli angolari a definizione della proprietà che probabilmente erano incisi nell'intonaco così come la fascia marcapiano laterale. Aspetto innovativo dell'intervento di recupero è stato l'inserimento di nuovi posti auto a servizio degli appartamenti. In aderenza a questo fabbricato inizia la storia di "Dopo di Noi". L'edificio conosciuto anche come ex casa Grazioli<sup>9</sup> è stato oggetto di un recupero complessivo grazie alla collaborazione tra il Comune e l'Associazione Aquilone. *"La casa dell'Aquilone è particolare: lo stabile di proprietà dell'amministrazione di Gardone, è stato assegnato nel 2017 in comodato d'uso gratuito per 50 anni, alla cooperativa che si è occupata della totale ristrutturazione, con un impegno economico importante anche se supportata da Fondazione Cariplo, dall'amministrazione, e dai tanti benefattori"*<sup>10</sup>.

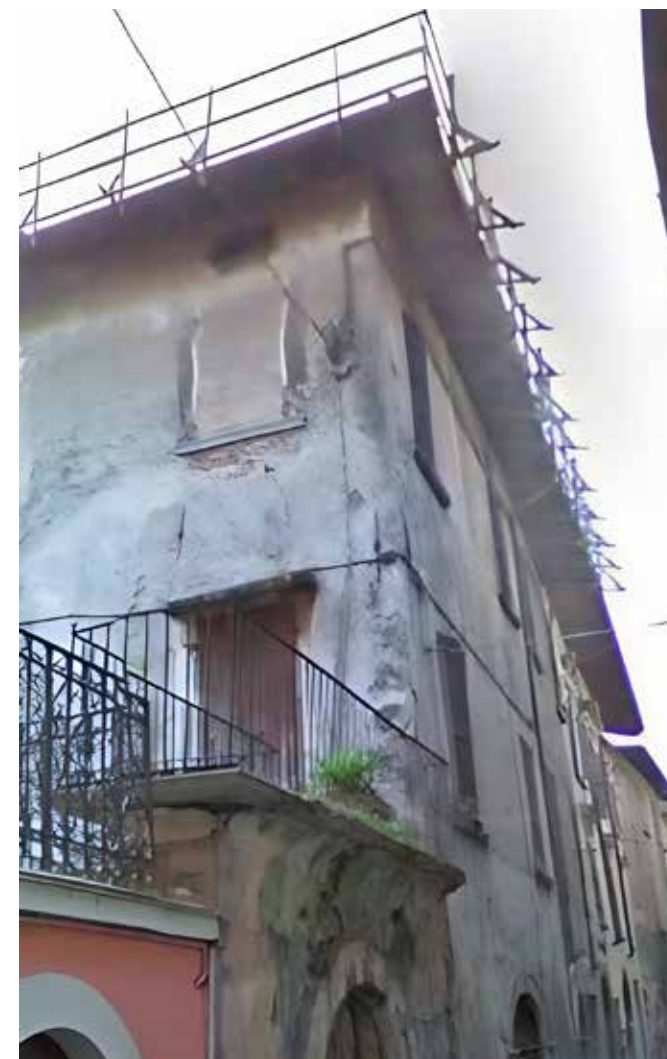
fig. 26 - Protezioni contro la caduta di elementi della copertura di Casa Grazioli.

L'edificio, da tempo in stato di abbandono, aveva creato problemi alla viabilità di via Zanardelli (fig. 26), tanto

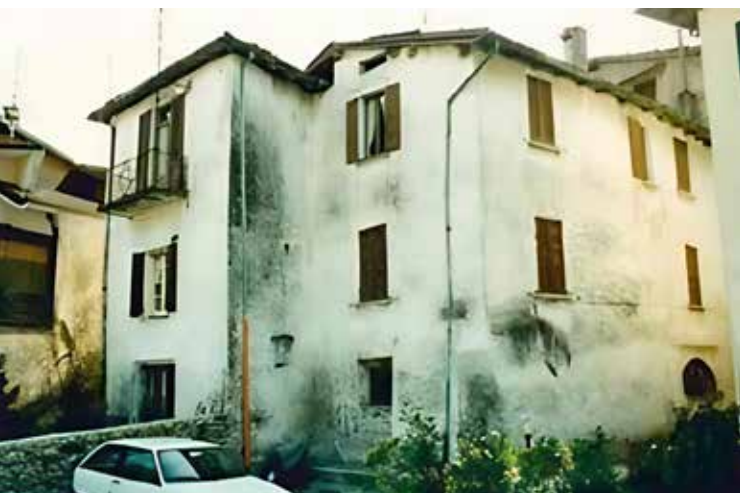
Fig. 29 - Facciata verso via Beretta prima della ristrutturazione.

Proseguendo lungo il percorso, in continuità con l'edificio "Dopo di noi", si incontra un altro palazzo che, come i precedenti, è il risultato dell'unione di più corpi di fabbrica. Nel 1810 risulta intestato a un certo Baretta Giuseppe, ma si tratta con ogni probabilità di un errore di trascrizione: il cognome corretto è *Beretta*, come confermato da un successivo documento del 1850, in cui la proprietà risulta riunita sotto il nome di Beretta Pietro e Antonio, figli di Giuseppe (attuale civico 141-143)<sup>11</sup>. L'edificio fu ristrutturato a partire dal 1997 con volontà di creare un'unità costruttiva e mettere in sicurezza il fabbricato proponendo un ingentilimento che non gli apparteneva. Infatti, sul fronte non vi erano cornici sottogronda e le finestre erano completamente spoglie (figg. 29, 30).

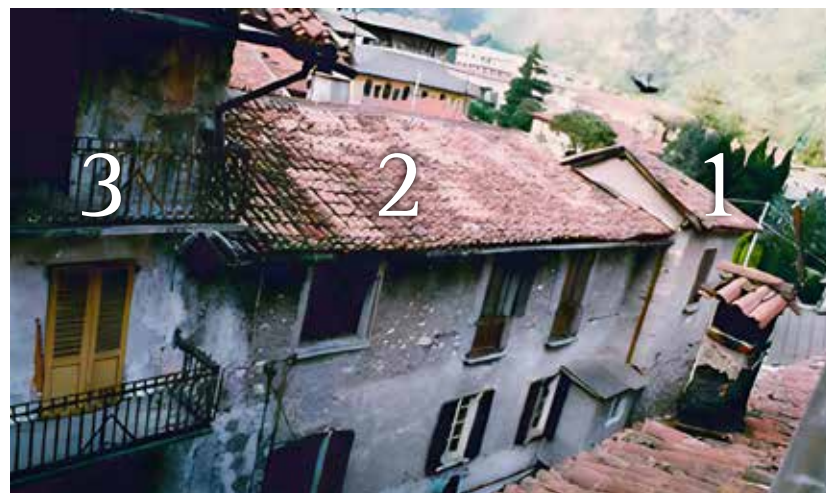
Fig. 30 - L'immagine permette l'individuazione dei diversi corpi di fabbrica aggregati.

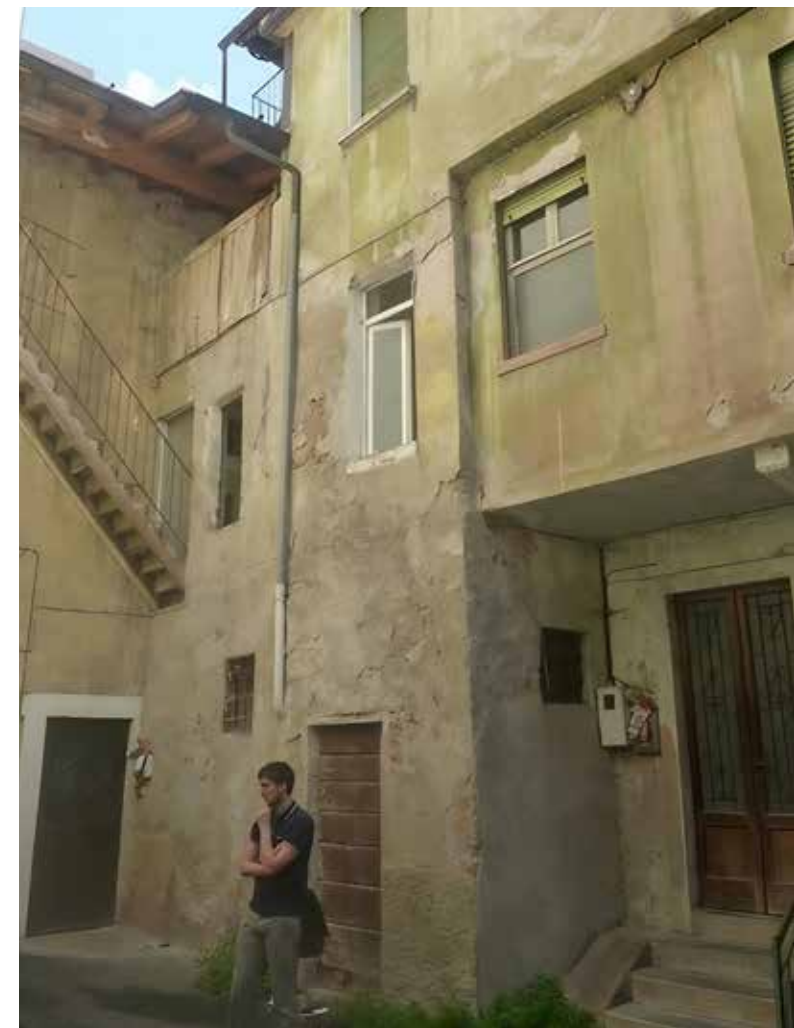
Fig. 31 - Parte retrostante del fabbricato in cui si evidenzia una stratigrafia compositiva moderna (anni '60-'70) e non progettata.

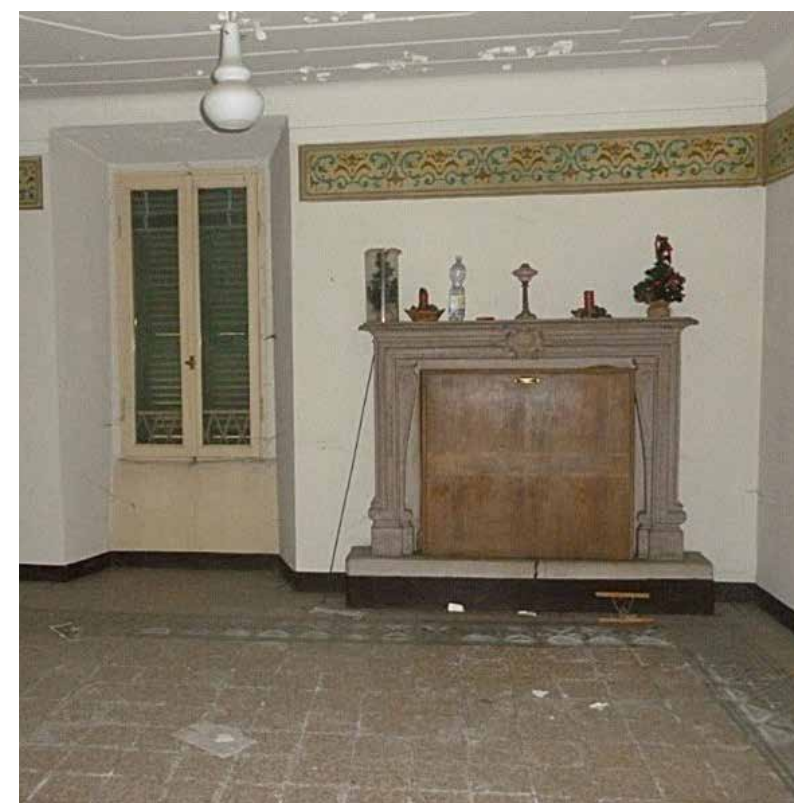
Fig. 32 - Interno del fabbricato all'angolo vicolo Concordia.

E infatti, una volta all'interno, si trovano ancora decorazioni pittoriche e stucchi, ed elementi in pietra che sono sopravvissuti al tempo. Accanto a questi elementi meglio conservati, però, si trovano anche situazioni molto compromesse, soprattutto al piano terra e nel sottotetto, dove l'umidità e l'usura hanno lasciato il segno (fig. 32).

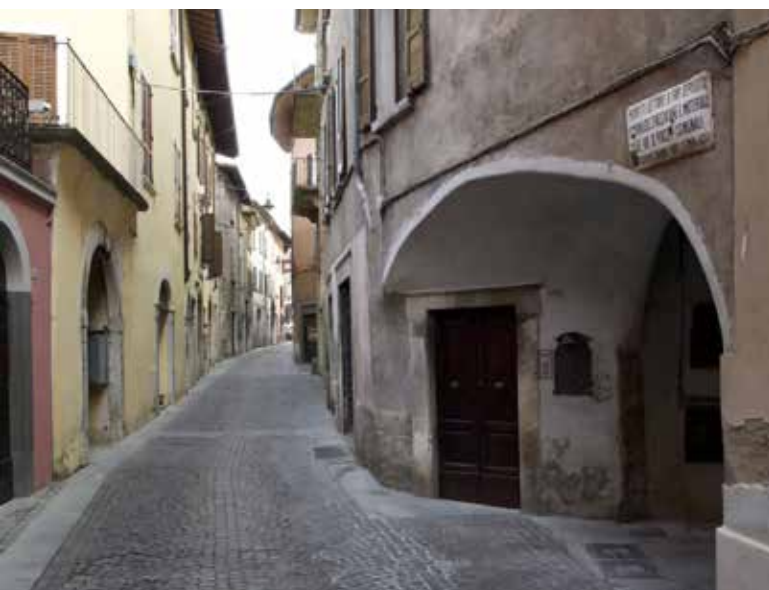
Fig. 33 - Ingresso d'angolo.

Proseguendo sotto il volto (fig. 33), si arriva in una proprietà più nascosta, non visibile dalla strada. Fortunatamente, esistono fotografie storiche che permettono di capire qualcosa in più su questo spazio, difficile da cogliere oggi a colpo d'occhio. Ciò che rende questo edificio particolarmente interessante sono le finiture presenti al piano terra, sotto il porticato (fig. 34), e un loggiato al piano superiore – che in passato era stato chiuso (fig. 35). Lateralmente, si notano delle monofore a tutto sesto, piccole aperture arcuate che aggiungono un ulteriore dettaglio caratteristico. Il loggiato, con i suoi pilastri che sorreggono archi ri-

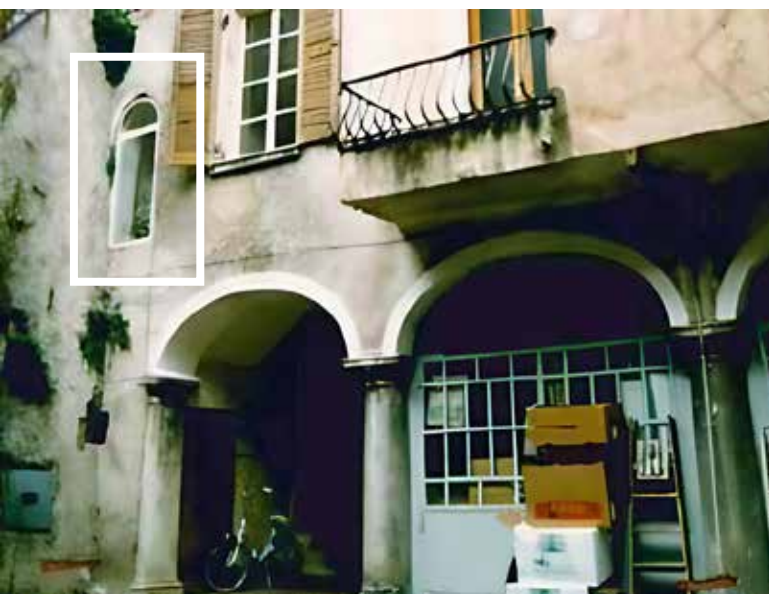
Fig. 34 - Corte interna porticato.

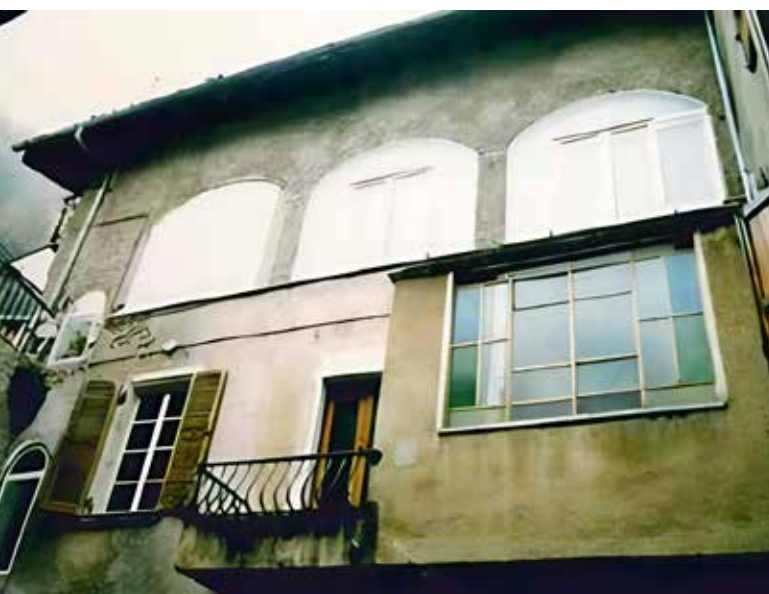
Fig. 35 - Loggiato interno al piano secondo.

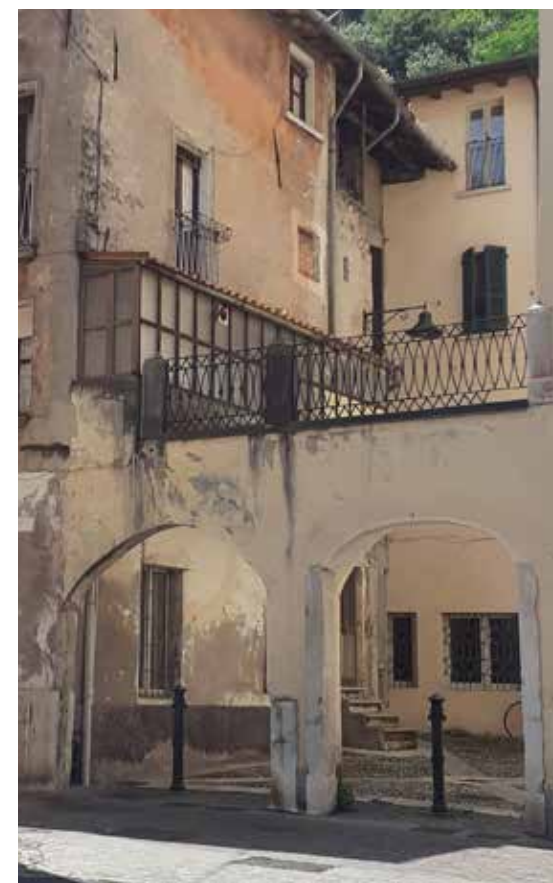
Fig. 37 - La costruzione si trova ancora in uno stato di degrado avanzato.

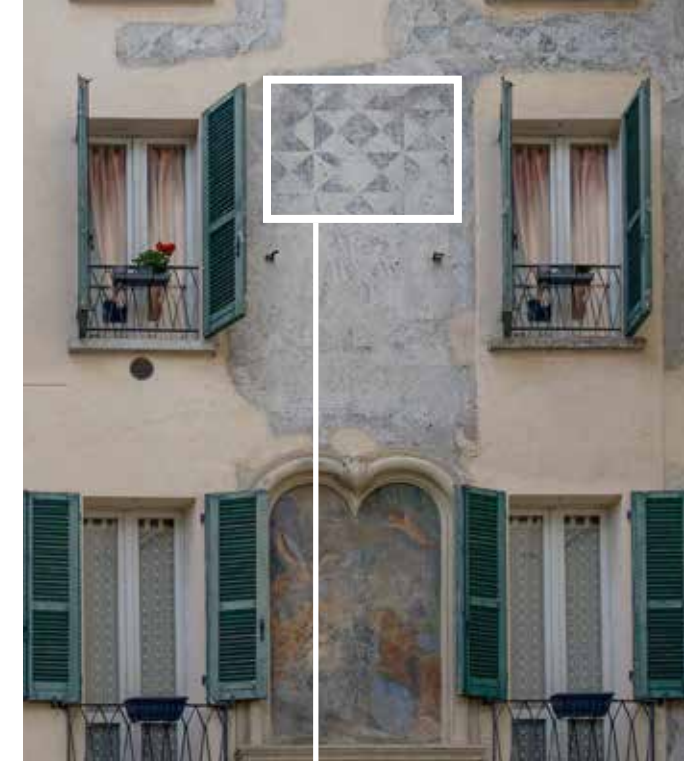
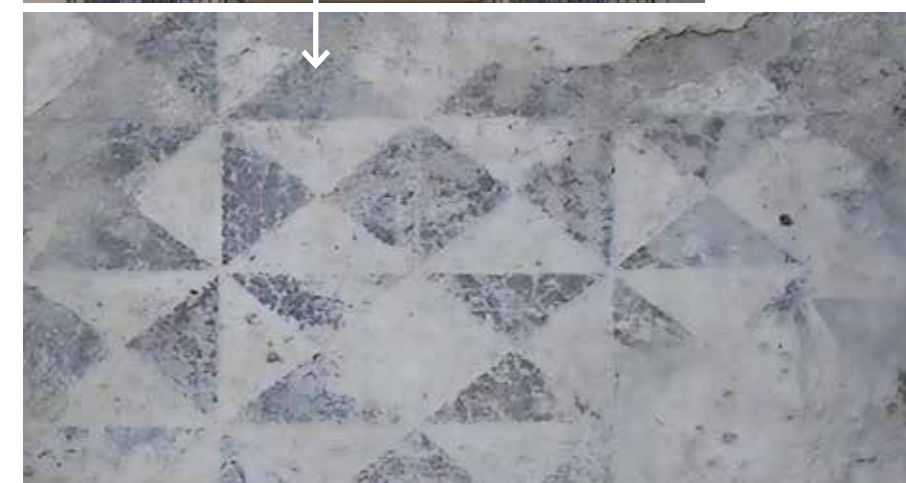
fig. 38 - Questi si trovano soprattutto nelle facciate e finiture delle chiese dell'alta valle ma in questo caso la presenza di questa tecnica in proprietà privata indica la ricchezza della committenza.

Originariamente appartenuto alla famiglia Daffini, l'edificio conserva ancora oggi sulla facciata numerosi elementi decorativi, tra cui pitture murali che riprendono motivi a graffito nei toni del bianco e nero (fig. 38), con disegni a rombi, una tecnica di finitura degli intonaci già riscontrata in altri edifici storici della strada. In un punto della superficie muraria, è stata praticata una "rottura" dell'intonaco originario per inserire una cornice in stucco di calce decorata con un soggetto sacro. Questa scelta decorativa ribadisce un momento storico di particolare devozione religiosa della comunità gardonese verso la Madonna, figura sempre centrale nelle raffigurazioni presenti.

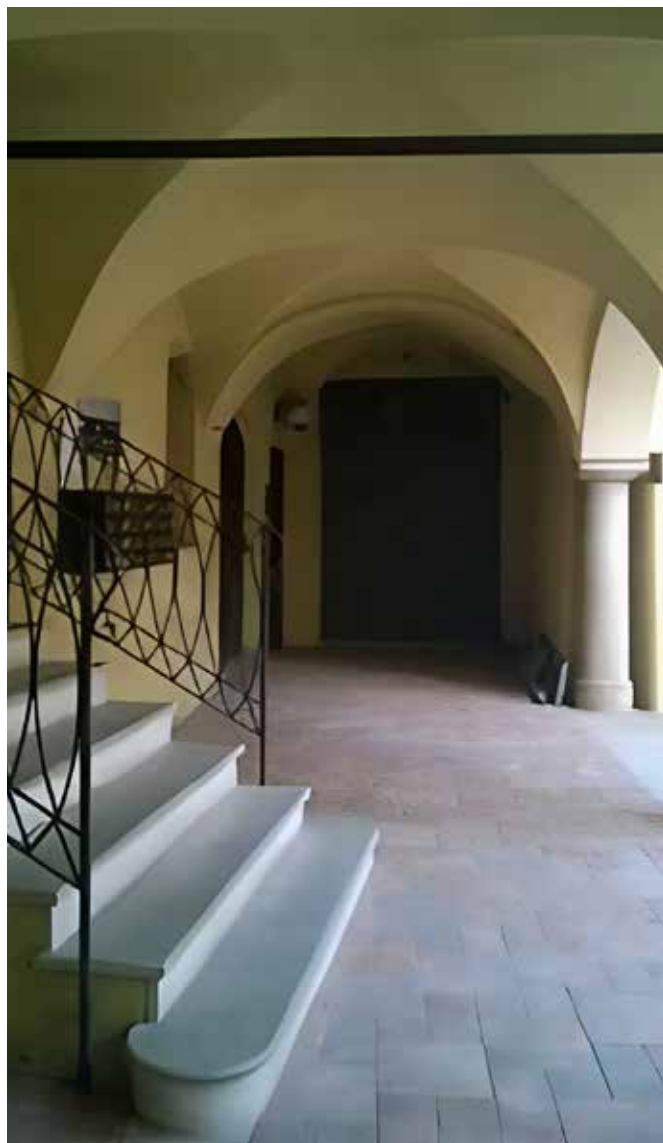
Fig. 39 - Porticato con volte a crociera su cui si affaccia la scala monumentale.

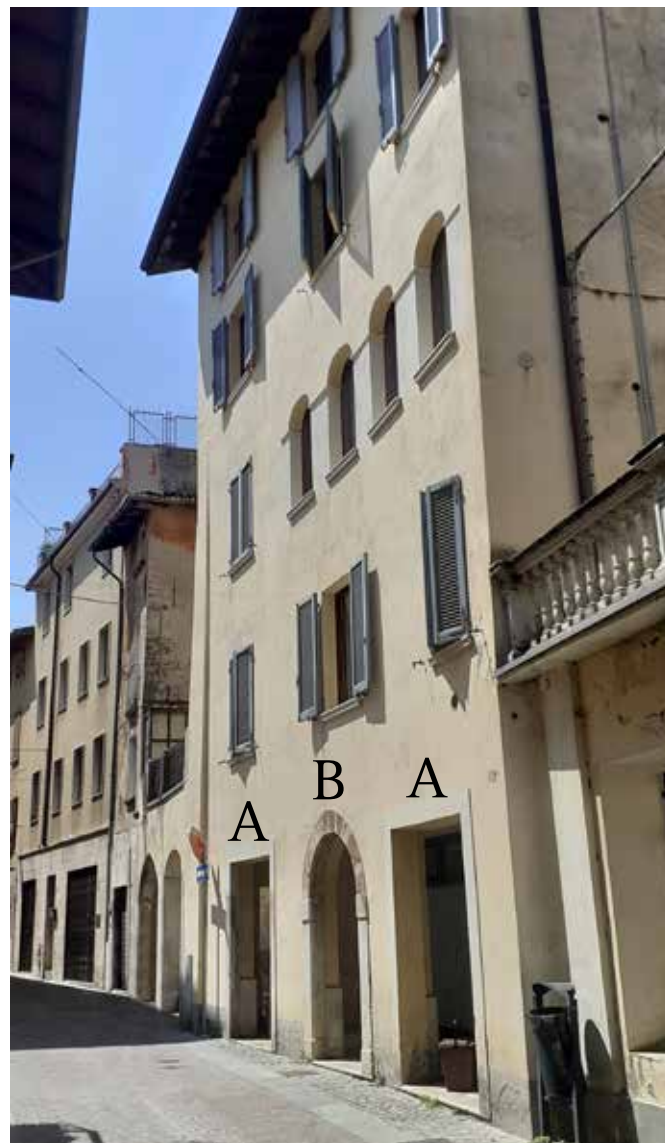
Fig. 40 - Porticato di collegamento dei due cortili del fabbricato.

Il corpo di fabbrica inserito tra i due cortili si impone in modo massivo denunciando chiare trasformazioni costruttive. Lungo il passaggio di collegamento tra i due cortili si affacciano tre aperture che si alternano con modulo ABA (fig. 40). Al piano primo, terzo e quarto le finestre sono ordinate mentre al piano secondo le monofore denunciano una situazione diversa di cui purtroppo non si hanno altre testimonianze. Dall'immagine storica (1980 circa) si nota tra l'altro che le mo-

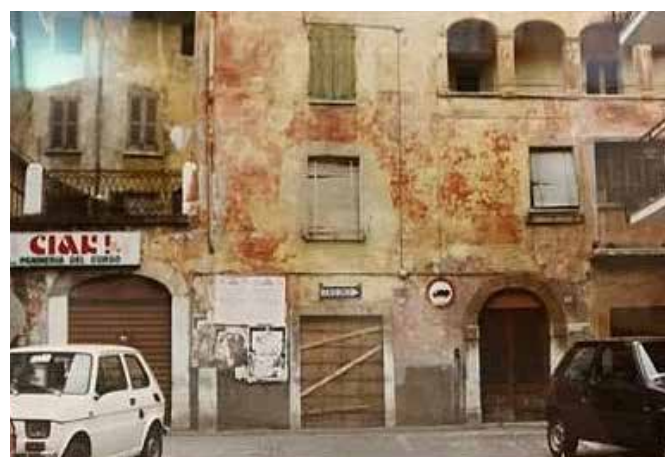
Fig. 41- L'immagine storica aiuta a cogliere meglio il loggiato.

nofore erano parte di un loggiato aperto (fig. 41). Interessante la balastra sopra l'ingresso del secondo cortile (fig. 42). Le classiche colonnine presentano una decorazione articolata e variata. Quelle laterali sono caratterizzate da una base decorata con una sorta di corolla che conferisce slancio alla forma. Il fusto, man mano che sale, si assottiglia fino a raggiungere quasi la sommità, dove compare una seconda decorazione composta da piccoli dentelli rivolti verso il basso, sopra i quali si imposta il capitello. Le colonnine centrali, invece, sono più complesse e si sviluppano su tre livelli. La parte inferiore si apre come un calice, descrivendo prima una curva concava e poi una convessa che continua verso l'alto. Nel punto di massima larghezza, emergono foglie rivolte verso il basso. Proseguendo verso la parte centrale, nella sezione più ampia, si notano delle piccole sfere decorative. Simmetricamente, nella parte superiore, ricompare la sequenza di foglie, questa volta rivolte verso l'alto, completando così la composizione con un elegante equilibrio formale.

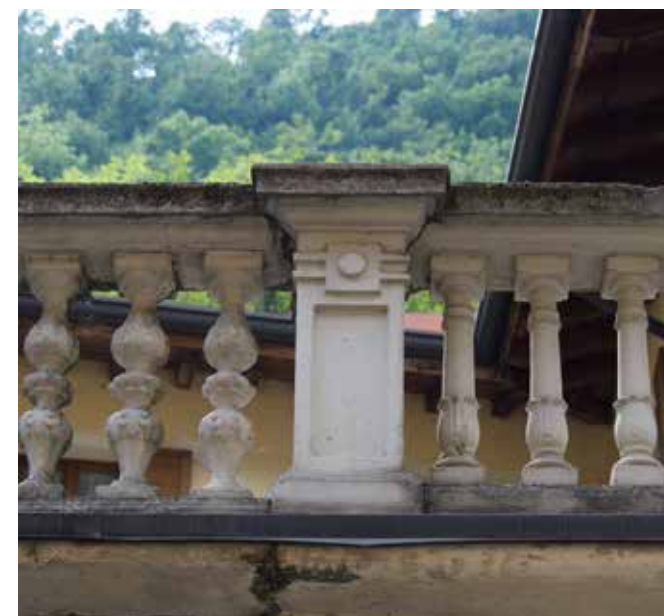
fig. 42 - Dettaglio delle due tipologie di balaustre.
