# VOCI DI UNA CONTRADA

Via G. Zanardelli  
a Gardone Val Trompia

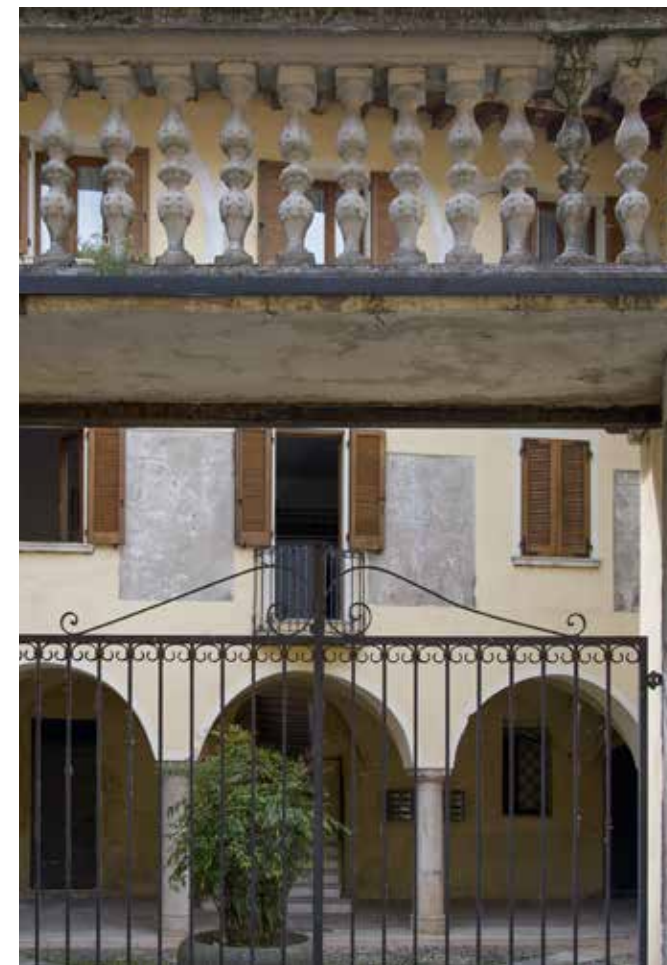
fig. 43 - Dettaglio della balastra sopra l'ingresso del cortile.

Accanto all'ingresso principale (fig. 43) di questo cortile, sotto la balastra laterale, c'è uno spazio arcuato che contiene un basamento in pietra e una lastra verticale chiaramente resti di una fontana ora perduta nella funzione e nella vasca. Proseguendo lungo la passeggiata, l'edificio successivo cattura l'attenzione per un elemento architettonico distintivo: un balconcino polilobato che richiama quelli presenti in casa Beccalossi-Buizza. All'interno, al piano terra, si nota un ambiente che rappresenta una caratteristica tipica delle aree più interne degli edifici rivolti verso monte: una volta in muratura, probabilmente utilizzata in passato come cantina. A rendere ancora più interessante questo spazio è la presenza di una catena lignea, di notevole diametro, che attraversa trasversalmente la volta. Proseguendo lungo il percorso, riemerge un tema ricorrente negli intonaci di via Zanardelli: la decorazione a graffito (civico 342). L'edificio in questione non è stato oggetto di restauri recenti e conserva intatte le finiture originarie, che testimoniano un notevole li-

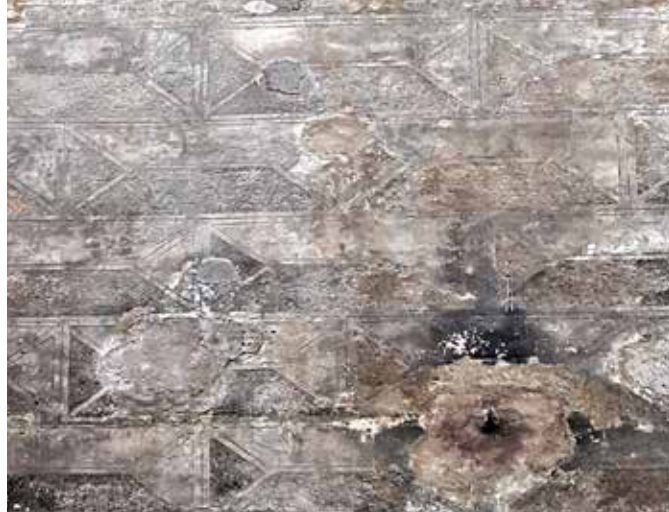
fig. 44 - Dettaglio dell'intonaco a graffito rappresentante un finto bugnato a diamante.

vello di raffinatezza. Al piano primo si distingue un finto bugnato a diamante, che arriva fino all'altezza dei davanzali delle finestre. Sotto di essi corre una cornice decorativa, sempre realizzata a graffito, che riproduce una sequenza di ovuli. Tracce del bugnato sono visibili anche al piano terra, sebbene in forma frammentaria (fig. 44).

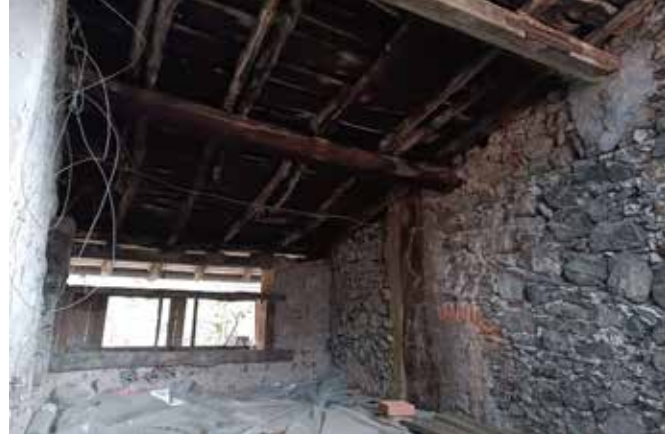
Fig. 45 - Interno con vista del sottotetto.

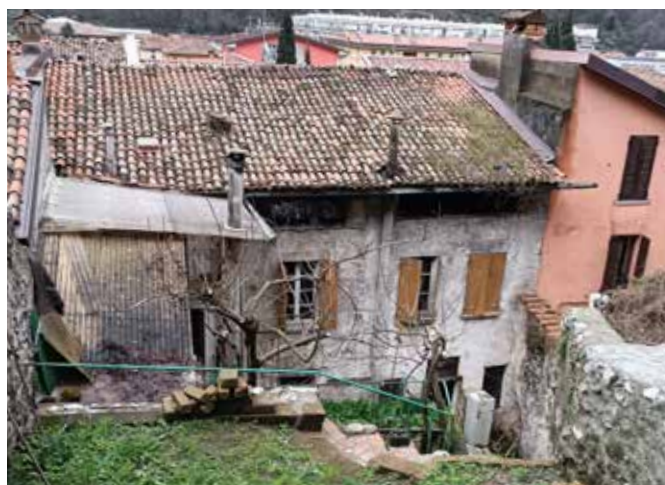
Fig. 46 - Esterno con vista della copertura.

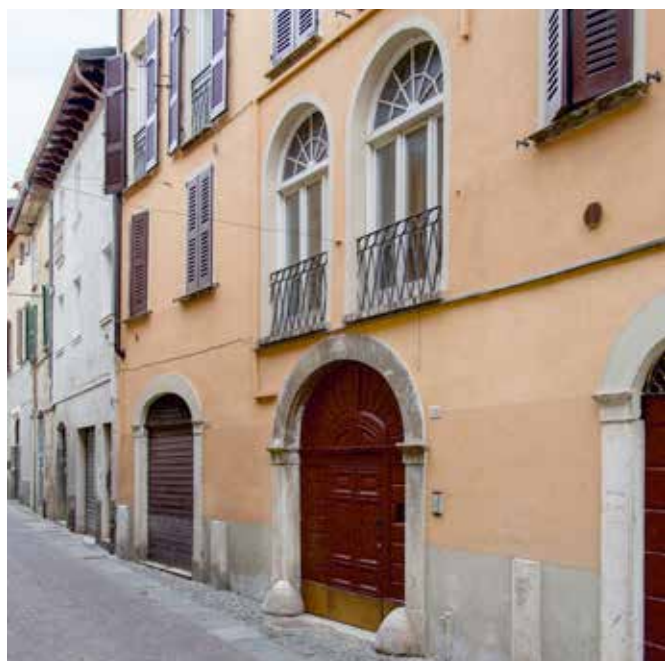
Fig. 47 - Particolare delle porte finestre al piano primo.

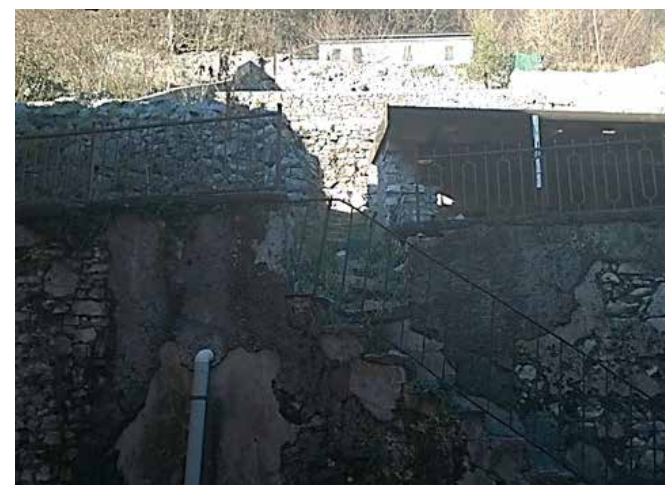
Fig. 49 - Scala interne che conducono al terrazzamento a monte.

lati i paraurti in pietra, massicci e molto avanzati – si accede a un percorso in salita che si inoltra verso la montagna. Qui si incontrano scale ripide e muretti in pietra che sostengono una serie di terrazzamenti (fig. 49). L'organizzazione del terreno racconta molto della vita quotidiana del passato: le famiglie che abitavano questi edifici sfruttavano ogni metro disponibile a monte, probabilmente per coltivare orti o per altri usi agricoli di sussistenza.

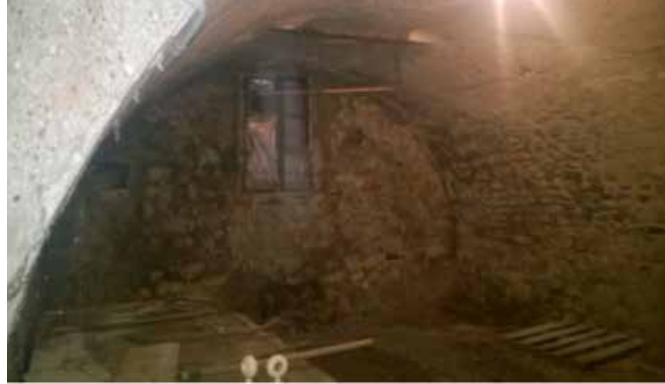
Fig. 52 - Cantina con catene in legno.

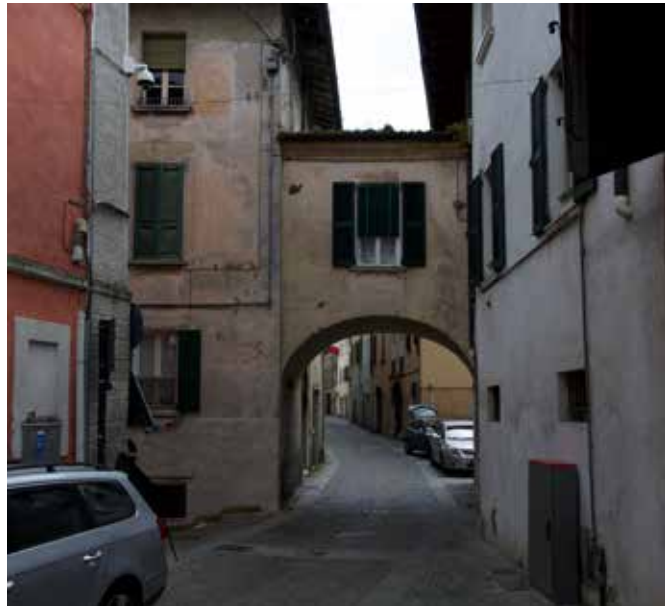
Fig. 53 - Volto sopra via Zanardelli

Attraversando il piccolo passaggio voltato (fig. 53), si scorge quel che resta di una bacheca civica (fig. 54), un tempo utilizzata per affiggere annunci pubblici, avvisi e comunicazioni collettive. La parete su cui si trova è coperta da numerosi strati di intonaco, stratificati nel tempo e visibilmente lacerati dalle colle e dagli strappi delle affissioni. Eppure, osservando con attenzione, emergono delle incisioni regolari, disposte in piccoli quadrati, la cui funzione originaria resta incerta, ma che suggerisce un uso codificato e ripetuto nel tempo, forse legato proprio alla distribuzione degli avvisi.

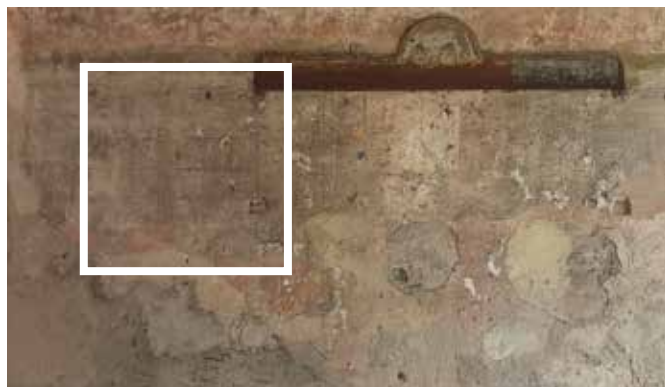
fig. 54 - Dettaglio delle incisioni sull'intonaco.

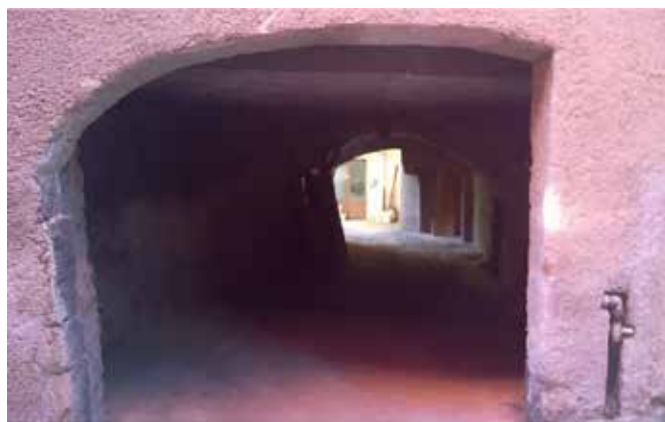
fig. 55 - È probabile che il volto fosse completo. In seguito a delle trasformazioni è stato in parte tamponato.

Scendendo lentamente da via Gorgo, ci si ritrova a percorrere un tratto laterale e silenzioso, che sfugge allo sguardo distratto e non compare nei percorsi consueti. Dopo aver attraversato un volto dalla conformazione irregolare (fig. 55) — arcuato sul lato sinistro, ad angolo retto su quello destro — si accede a una piccola corte, uno spazio di passaggio che sembra appartenere a un altro tempo. Il selciato si interrompe, le facciate posteriori degli edifici si fanno più ruvide, meno filtrate dagli interventi di facciata. Continuando lungo questo tragitto nascosto, ci si ritrova all'improvviso davanti a una presenza che sorprende: un tratto di canale ancora visibile, dove

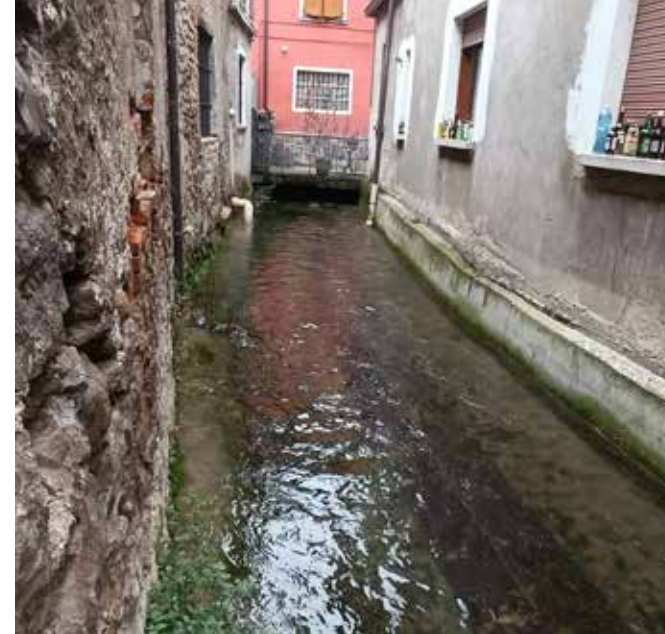
Fig. 56 - Porzione a vista del canale Acqualunga.

l'acqua scorre libera tra le case (fig. 56).

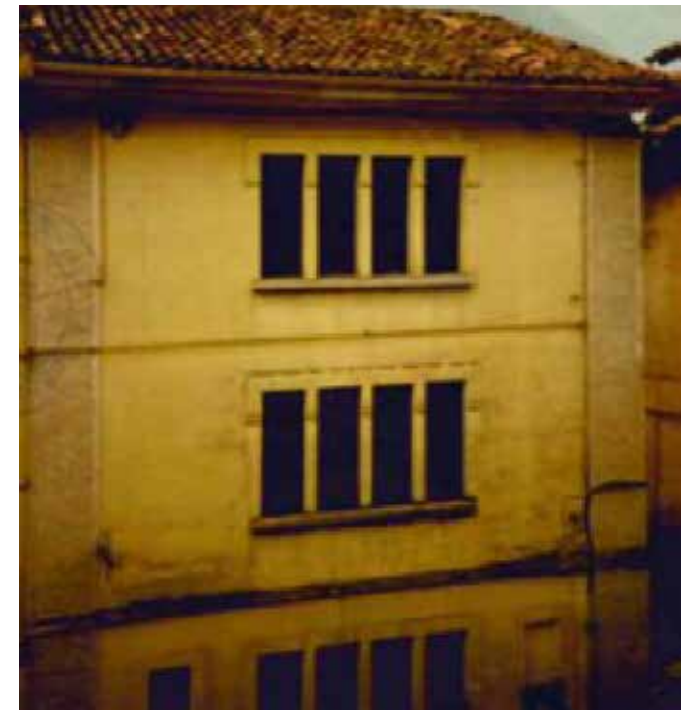
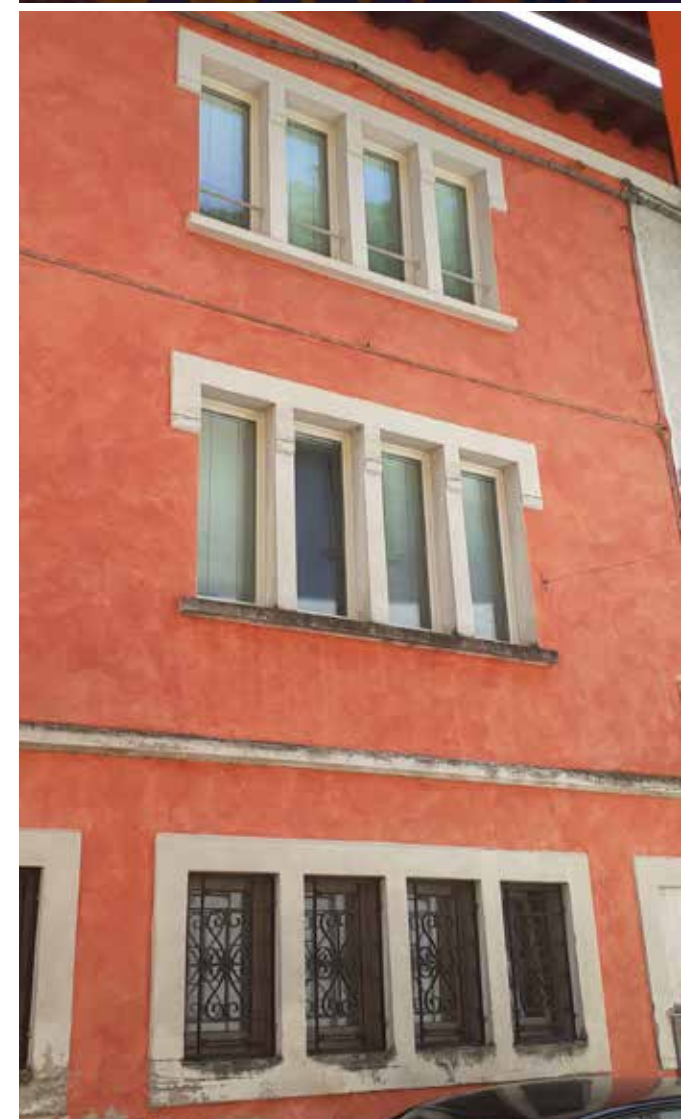
Fig. 57, 58 - Immagine prima e dopo dell'intervento di ristrutturazione.

Proseguendo lungo via Zanardelli, si incontra un edificio caratterizzato da un'intensa cromia che ne accentua la presenza nel tessuto urbano (fig. 57, 58). Il fabbricato si sviluppa su tre livelli, con aperture regolarmente allineate: quelle ai piani superiori sono incorniciate da architravi con penduli laterali, mentre quelle al piano terra, di forma quadrata, sono delimitate da una cornice continua su tutti e quattro i lati. Agli angoli si evidenziano elementi murari di maggiore spessore, che rievocano la configurazione dell'antico corpo catastale, nonostante l'unitarietà della pro-

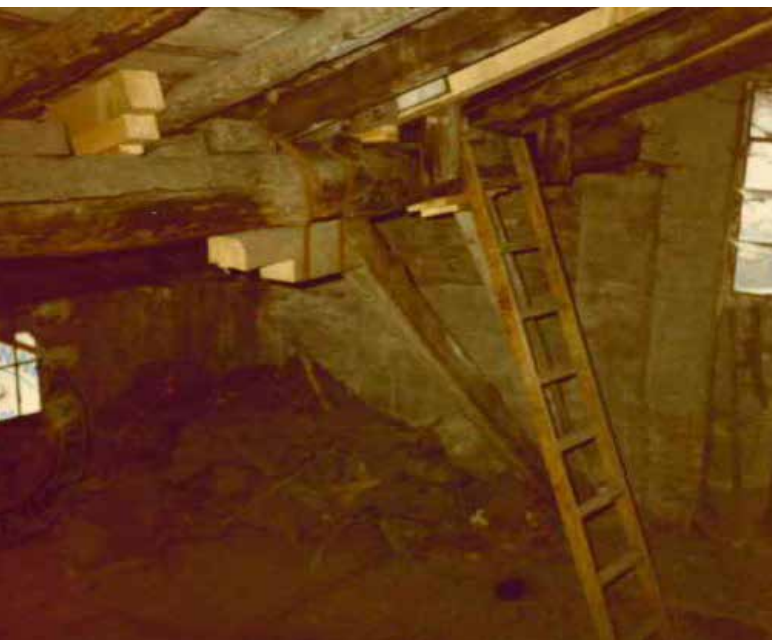
Fig. 59 - Interno del sottotetto.

Proprio attraverso i pochi dettagli visibili degli spazi interni del sottotetto, è possibile ricavare preziose informazioni sulle tecniche manutentive adottate: si osserva, infatti, la consuetudine di intervenire sulle coperture mantenendo le strutture lignee originali (fig. 59). Questo approccio, coerente con una logica di cura e continuità, riflette una prassi tradizionale di conservazione che privilegia piccoli ma costanti interventi piuttosto che sostituzioni radicali.

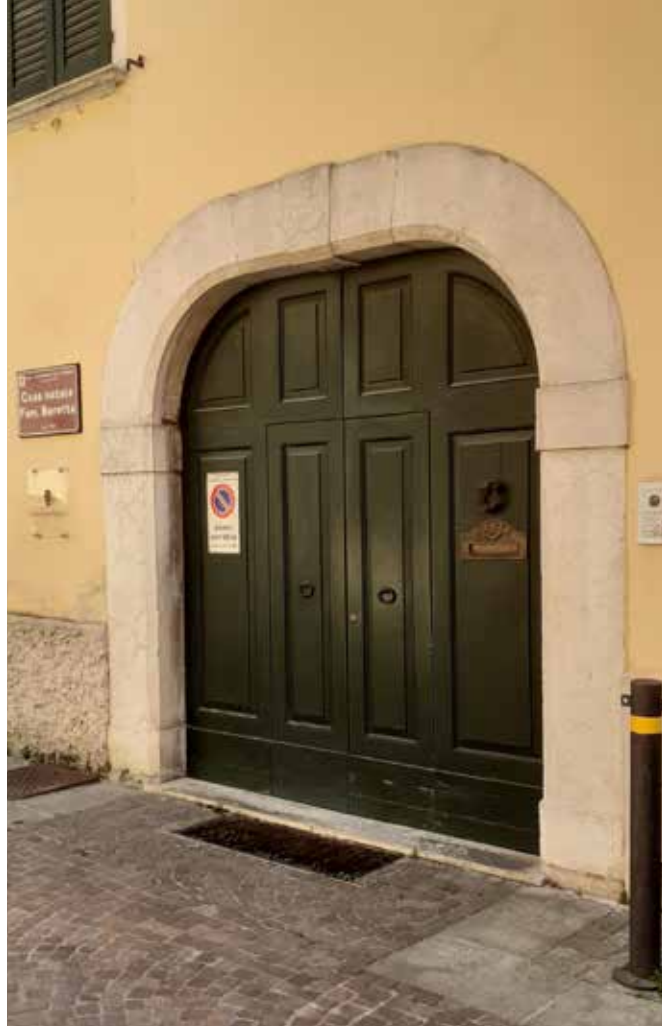
Fig. 60 - Portone d'ingresso casa Federici ora Beretta.

In continuità all'edificio rosso che si affaccia su via Zanardelli, nel cuore storico di Gardone Val Trompia, si trova la casa natale della famiglia Beretta (fig. 60), un immobile di rilevanza storico-identitaria che conserva, ancora oggi, elementi architettonici di notevole interesse. La facciata, sviluppata lungo l'asse stradale seguendo un andamento leggermente curvilineo, riflette una modalità costruttiva tipica dell'edilizia nobiliare, nella quale la plasticità muraria viene impiegata come risorsa compositiva capace di dialogare con il tracciato della strada e di conferire dinamismo al fronte urbano.

La porzione sinistra del prospetto, pur facendo parte di questo primo corpo, presenta una sequenza compositiva di particolare interesse: in posizione centrale rispetto all'intera facciata accorpata, si apre un portale in pietra ad arco ribassato (fig. 60), elemento di pregio che segnala l'ingresso principale. Subito alla sua sinistra, in asse verticale, si collocano due finestre ovali, incassate nel paramento murario e prive di cornici sporgenti. Queste aperture, insolite nel panorama edilizio locale, aggiungono un tocco di eleganza al piano terreno e rappresentano probabilmente l'esito di un intervento decorativo di fine Ottocento o inizio Novecento, volto a nobilitare l'immagine pubblica dell'edificio. I piani superiori proseguono con aperture rettangolari semplici ma ben proporzionate, dotate di davanzali in pietra e prive di cornici ornamentali, secondo un linguaggio architettonico sobrio, coerente con un gusto tardo-settecentesco o con un approccio funzionalista maturato in fasi successive. A unificare visivamente i due corpi originari concorre una marca-

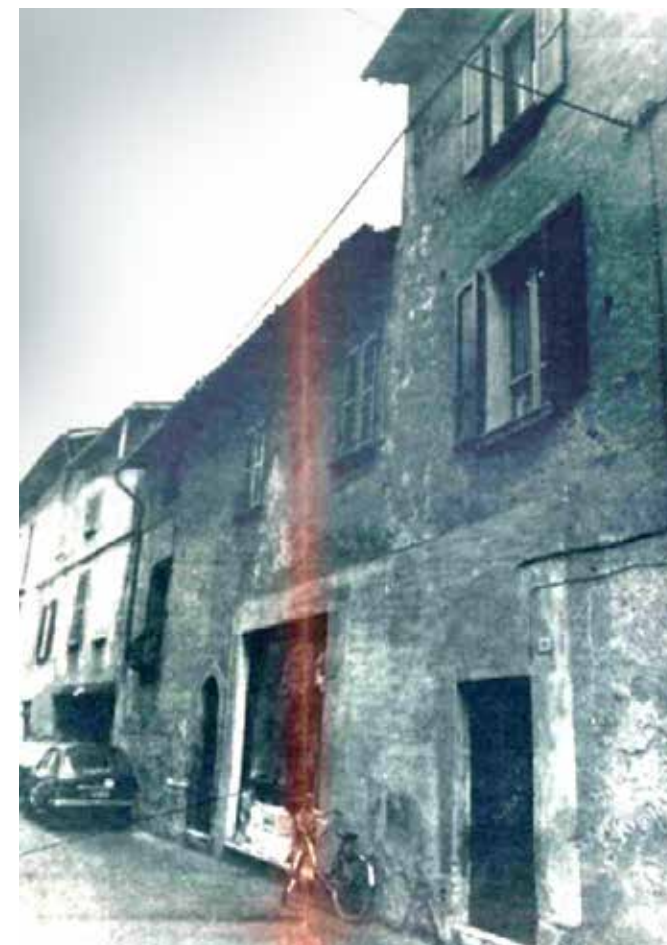
Fig. 63

Alzando lo sguardo lungo questa sequenza edilizia di via Zanardelli, emerge un elemento di particolare rilievo: l'eterogeneità delle altezze degli edifici (fig. 63). Questa variazione, evidente nel profilo dei prospetti, non è frutto del caso ma rappresenta la testimonianza

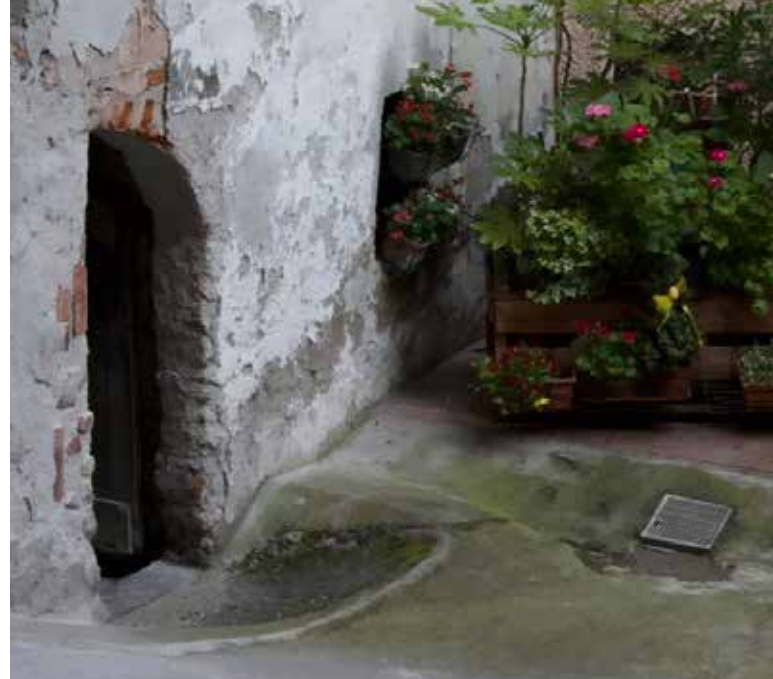
Fig. 64

Un esempio significativo si trova all'interno della corte del civico 71, dove si conserva una porzione di parete con finitura a calce e un interessante elemento architettonico residuale: una porta incassata entro un semiarco, probabile vestigio di un'apertura più ampia successivamente ridotta (fig. 64). Questo dettaglio, di-

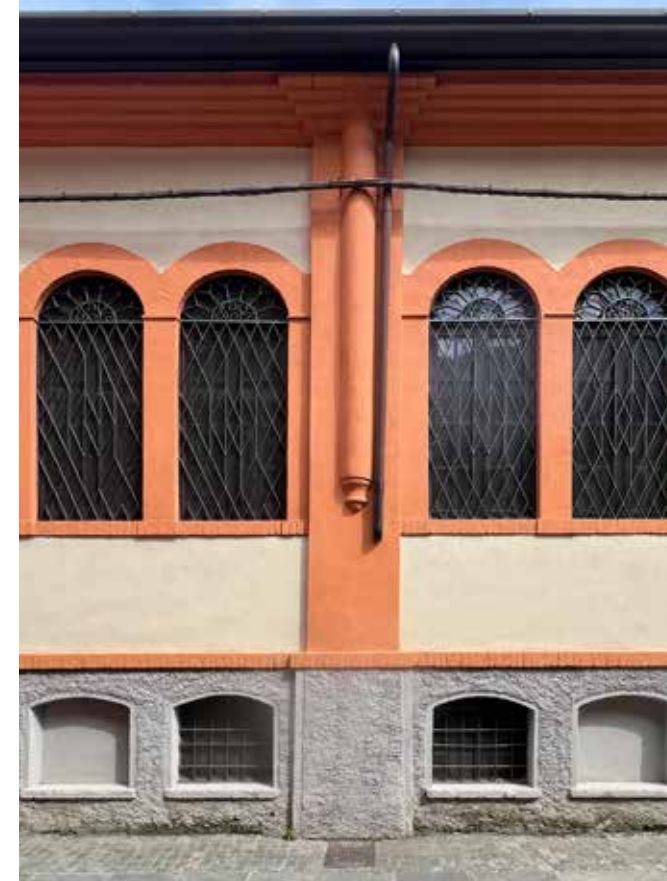
Fig. 68 - Pluviale incassato nel muro.

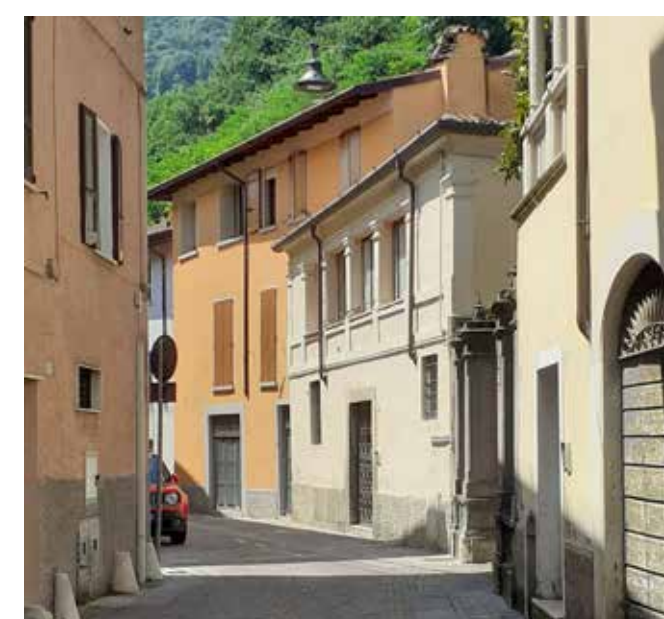
Fig. 73

con una sequenza di stilemi architettonici peculiari, in netta discontinuità rispetto alla misura e alla sobrietà dell'edificio adiacente. Nonostante la frammentazione proprietaria, ben documentata da una fotografia del 1999 (fig. 72), è evidente una volontà di conservare unitarietà compositiva, almeno a livello del piano primo (fig. 73). Qui, infatti, si riconosce un antico loggia-

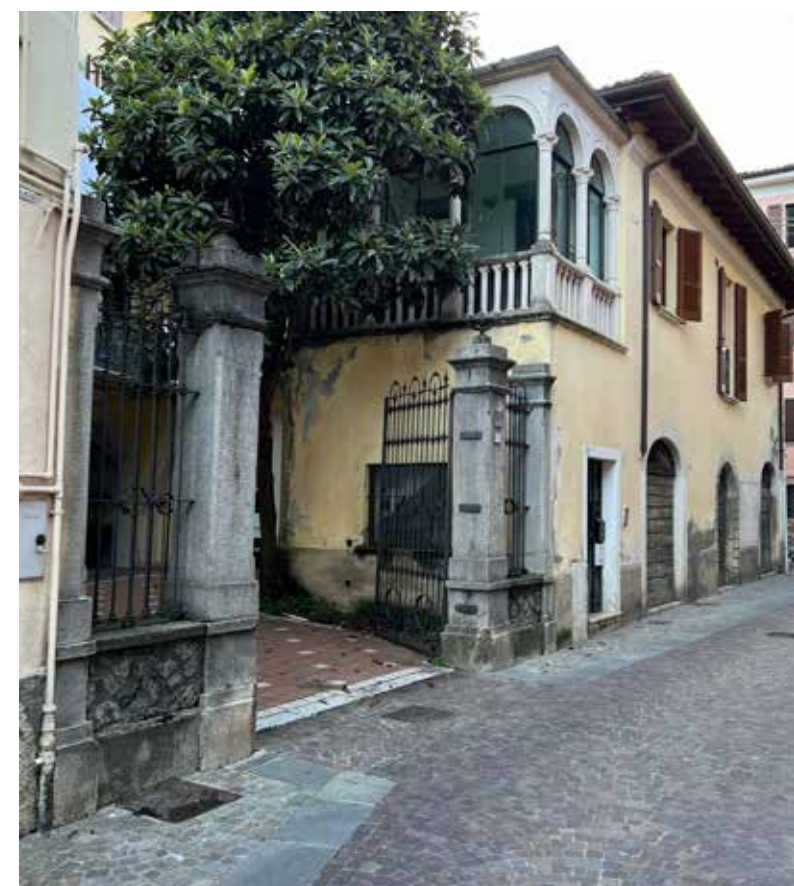
Fig. 74

I pilastri in muratura che scandiscono il fronte si concludono superiormente con capitelli intonacati e tinteggiati, oggi valorizzati da cromie sobrie che mettono in evidenza la divisione architettonica della facciata. Questo intervento, seppur semplice, contribuisce a mantenere la leggibilità storica dell'edificio, pur all'interno di un contesto trasformato (fig. 74).

L'intero complesso – articolato, composito, stratificato – si offre così come una testimonianza concreta della resilienza del tessuto storico, capace di adattarsi alle modifiche funzionali e proprietarie senza rinunciare alla propria identità architettonica e figurativa. Il secondo corpo di fabbrica che con il precedente forma un cortile mostra una notevole eleganza testimoniata dalla loggetta d'angolo costituita da pilastri in marmo a sostegno di una sequenza di archi. Le colonne sono appoggiate su una balaustra in pietra. Non meno importante è il cancello di ingresso alla proprietà, costituito da quattro pilastri in pietra finemente lavorati, con capitelli in pietra alla cui sommità è posta una decorazione in metallo (fig. 74). L'importanza della casa si deduce anche guardando l'interno

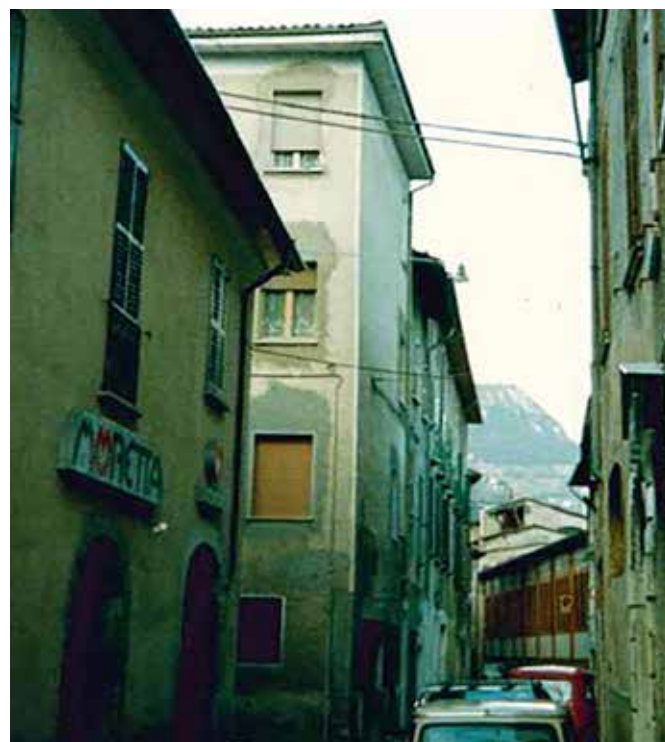
Fig. 75

del cortile sul quale si affacciano tre grandi aperture ad arco con chiave di volta sormontati da un balcone che conserva ancora delle mensole in pietra. Anche all'esterno, lungo la strada, si notano tre aperture ad arco, ma solo la centrale è in pietra con conci regolari che coronano tutta l'apertura, un tempo ospitanti il mobilificio Moretta (fig. 75).

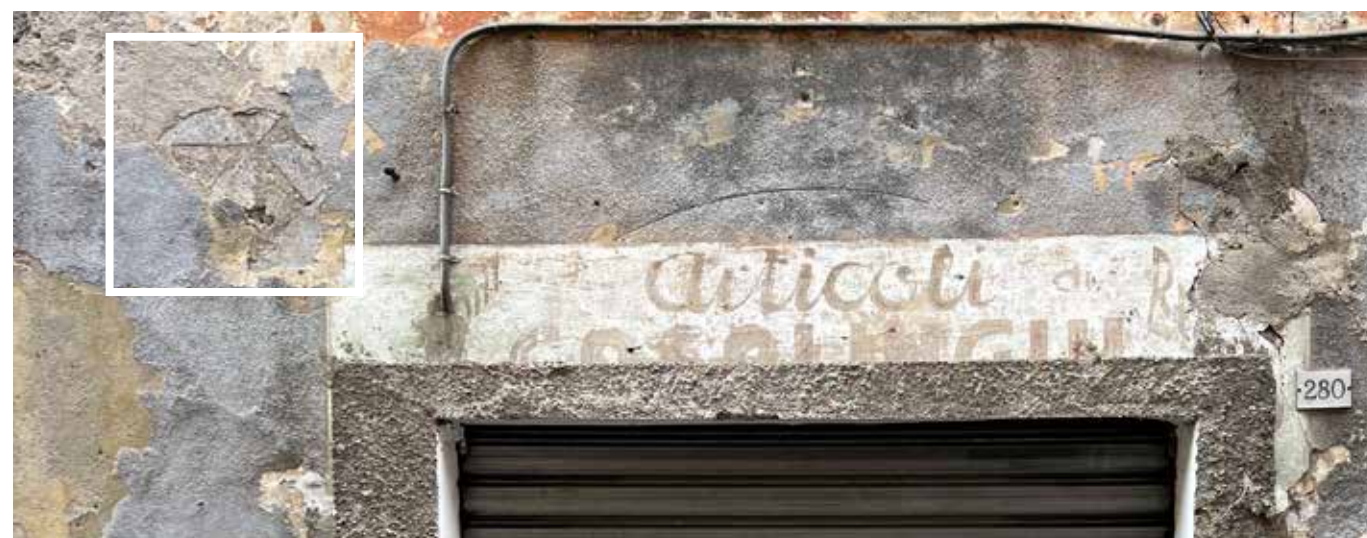
Fig. 76 - Dettaglio dell'intonaco a graffito.

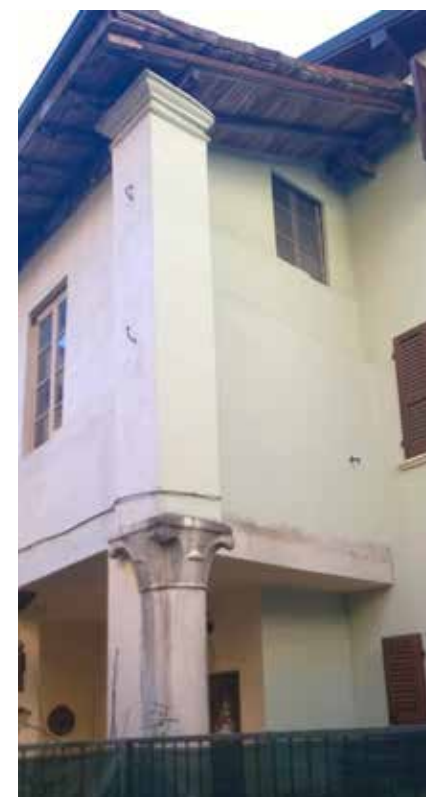
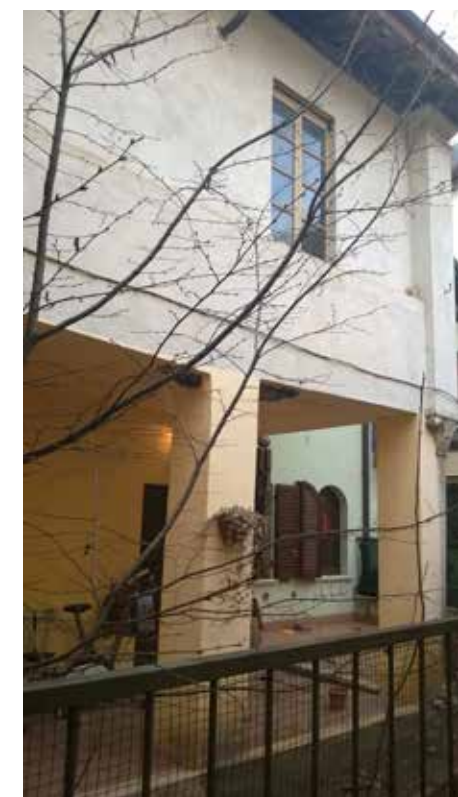
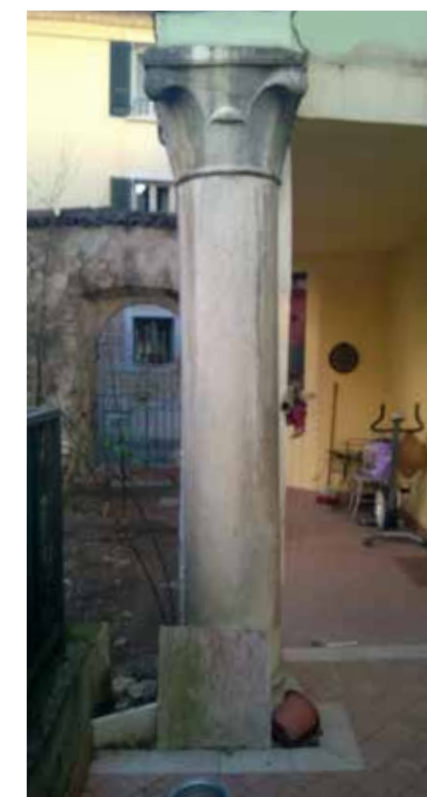
Fig. 77

ferriate del cancello una situazione particolare: un portico coperto da un volume superiore sostenuto da pilastri ma anche da una colonna con capitello. Siamo di fronte ad un loggiato aggiunto al fabbricato principale, chiuso in un periodo non noto e che esigenze strutturali hanno reso necessario rinforzare con dei pilastri (fig. 77).

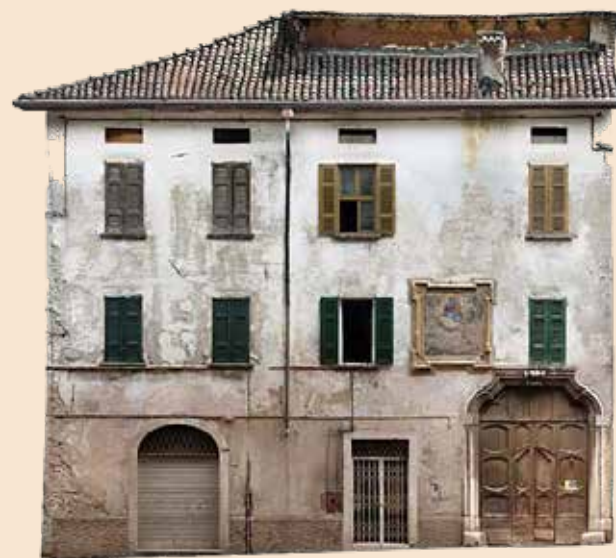
Fig. 1 - Prospetto principale  
(progetto GSA - Gianfranco Sangalli Architetti).

La facciata principale (fig. 1) presenta tre aperture a piano terra, espressione di diversi momenti costruttivi. Accanto all'apertura ad arco (ex salumeria Pietro Buizza e poi occupata da sarti) è presente il grande portone che fu aperto in un momento successivo all'impostazione della facciata, tanto che il portale in pietra taglia un angolo della cornice del dipinto murale. Il dipinto è collocato al centro di due aperture del piano primo. Gli studi eseguiti sulla facciata del palazzo ci offrono numerose informazioni, come la presenza di numerose tracce pittoriche colorate, intonaci preziosi, tra cui quelli detti a "marmorino" per la sua somiglianza alla finitura della pietra (fig. 2). Come evidenziato dai tecnici che hanno eseguito le stratigrafie

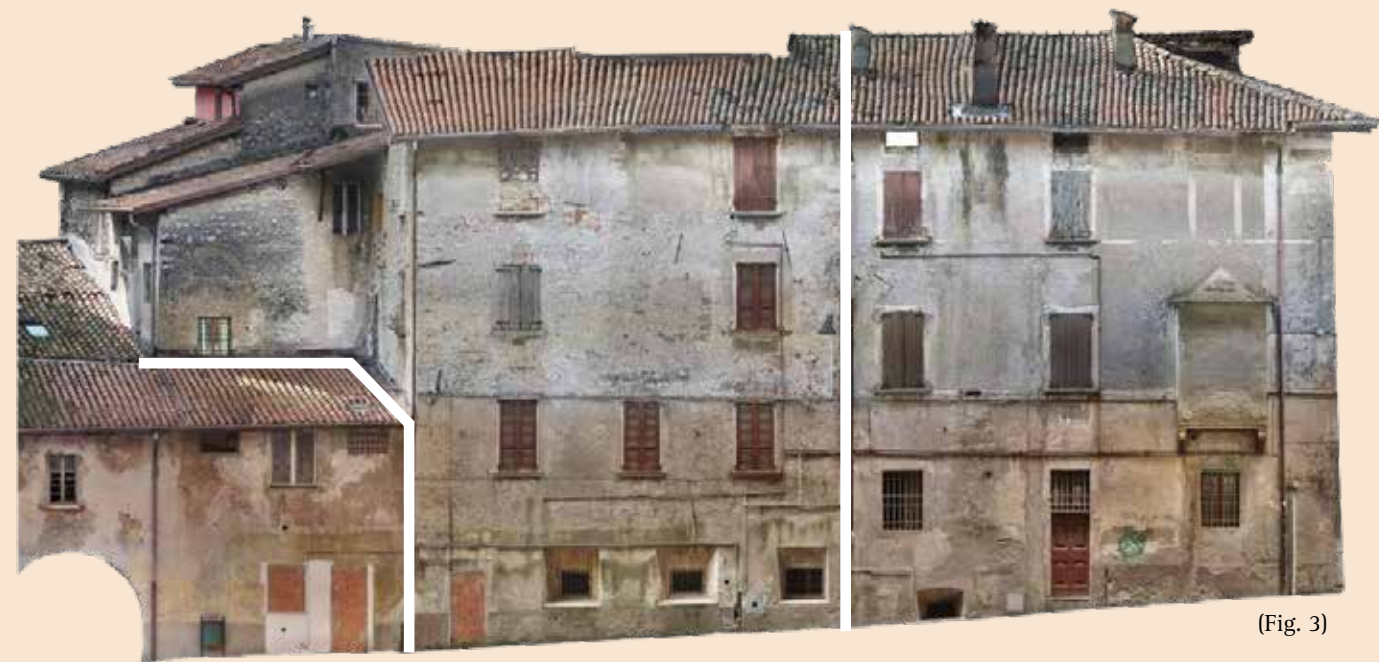
(Fig. 3)

- 1 Scialbo di calce bianca, ultima stesura cromatica delle superfici dei prospetti e cromia attualmente dominante della facciata. (intervento novecentesco?)
- 2 scialbo di calce dall'intonazione azzurra.
- 3 scialbo di calce dall'intonazione rossastra.
- 4 scialbo di calce dall'intonazione rosata
- 5 scialbo di calce dall'intonazione giallo chiaro e probabile prima stesura pittorica stesa sull'intonaco, 1,5 cm di spessore settecentesco.
- 6 supporto murario in cotto

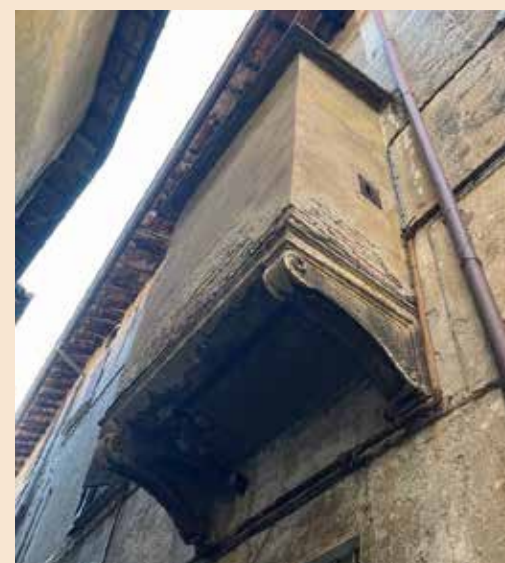
(Fig. 4)

Il primo verso Via Zanardelli conserva l'organizzazione regolare della facciata con una scansione delle aperture regolare fatta eccezione dell'aggetto. Contrariamente all'uso attuale e alla ordinaria abitudine costruttiva, questo aggetto non costituiva in origine un servizio igienico bensì un altare utilizzato da Monsignor Beccalossi. È tradizione ricordare che il sacerdote, con difficoltà motorie in età avanzata, fosse solito celebrare la messa in camera. Aprendo la porta a due ante si affacciava all'altare personale per la celebrazione (fig. 4) (testimonianza video di Rusconi Dialma

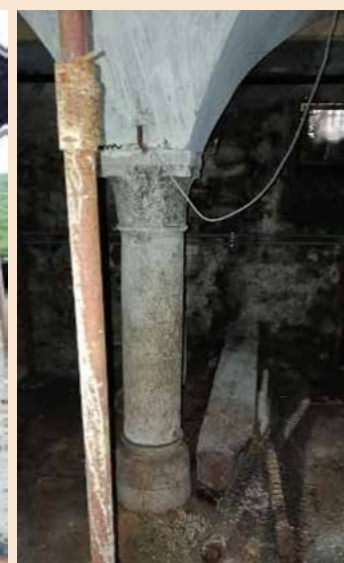
(Fig. 6)

piccole foglie, collocata al centro della stanza (fig. 6). A piano terra, l'elemento che più incuriosisce è la fontana dietro la quale è presente un lavatoio costituito da lastre di pietra connesse con delle zanche di metallo. L'acqua della fontana scaricava nella vasca retrostante illuminata dalle due aperture rese irregolari dal rivestimento di blocchi di pietra sedimentaria, simulanti l'aspetto di una grotta (figg. 7, 8).

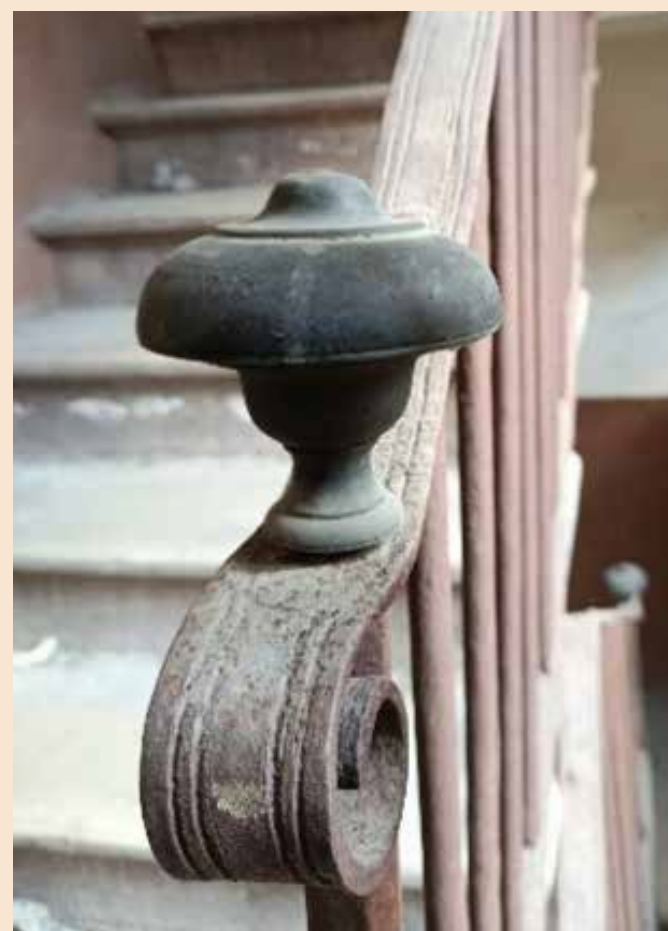
(Fig. 15)

La salita lungo la scala è accompagnata da un parapetto in ferro battuto, che testimonia l'abilità artigianale locale nella lavorazione del metallo: il corrimano è impreziosito da una doppia incisione lineare lungo tutta la sua lunghezza, culminando in un elegante ric-

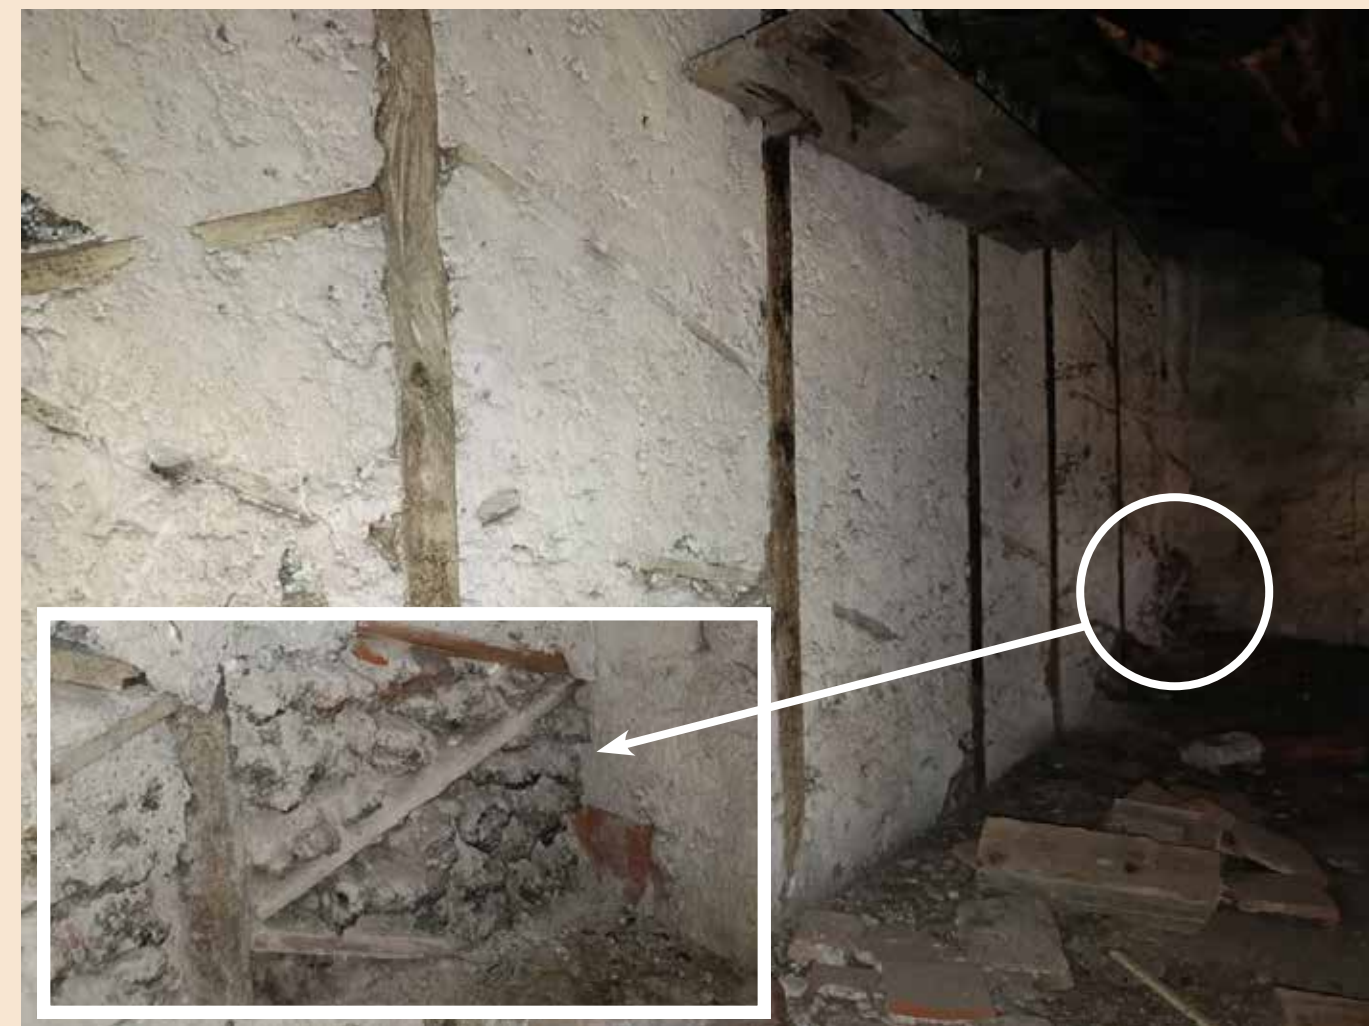
(Fig. 16)

Giunti all'ultimo piano, si accede a una loggia che offre una suggestiva visuale sul campanile della chiesa. Da un punto di vista costruttivo qui troviamo un elemento molto significativo nell'ambito della storia delle tecniche costruttive locali. Si tratta di una pa-

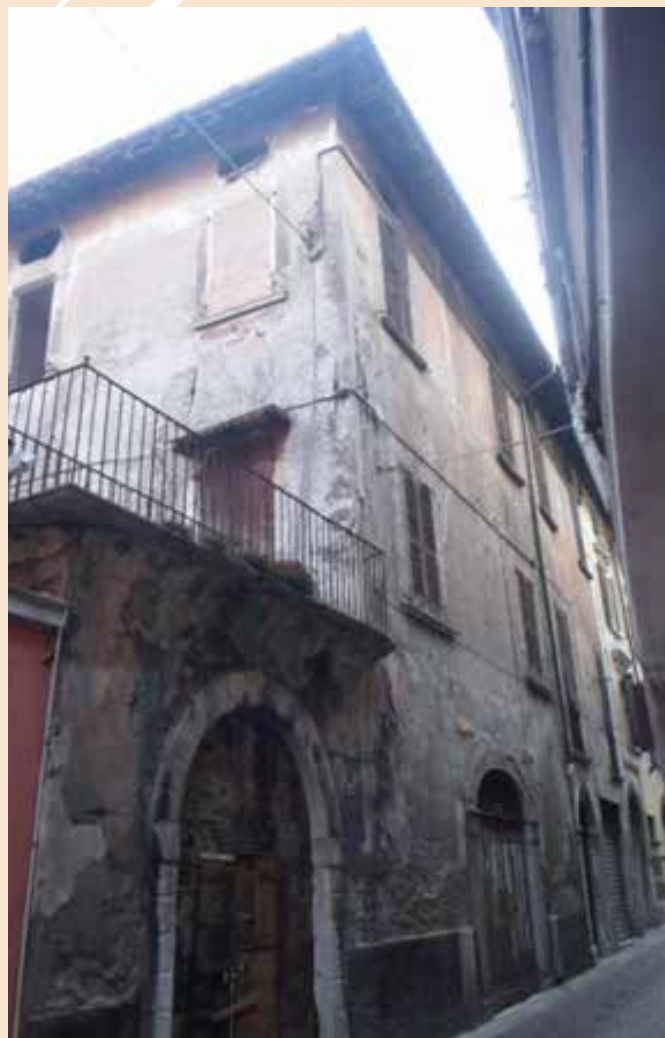
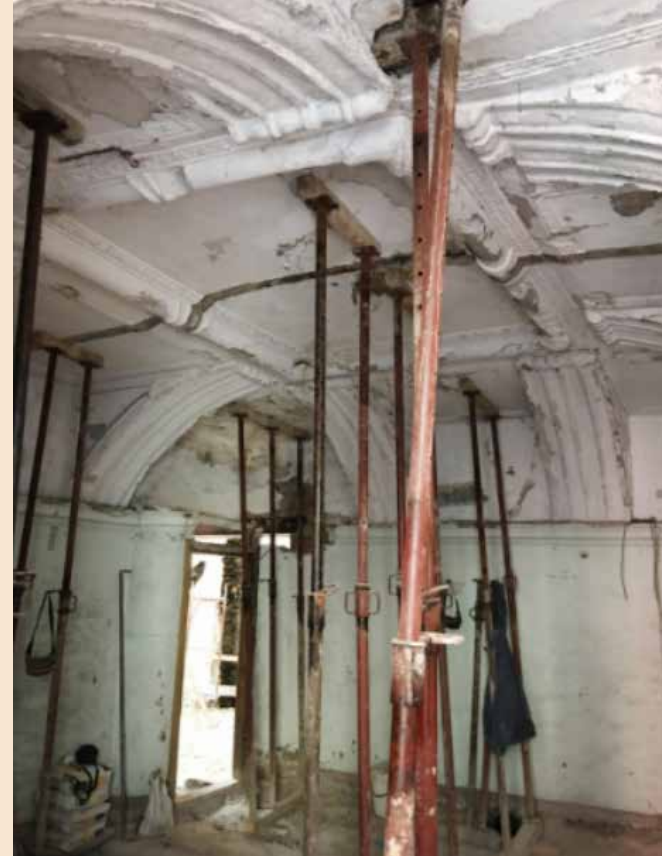
Prima di iniziare i lavori erano stati eseguiti dei saggi sugli intonaci che non ci si immaginava rilevassero una storia preziosa, soprattutto dietro a facciate ap-

I saggi, eseguiti prima di giungere all’attuale finitura, hanno mostrato che l’aspetto dell’edificio era il ri-

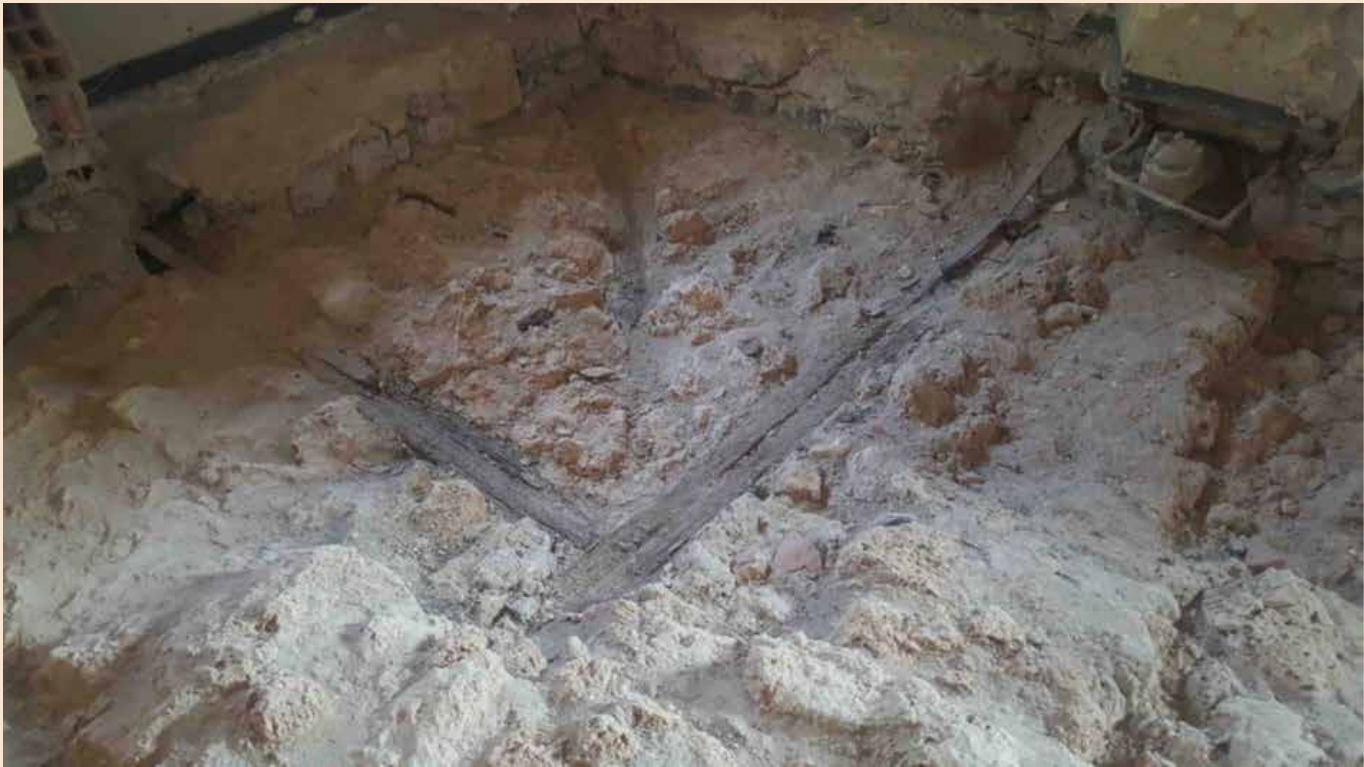
(Fig. 8)

stato. In alcuni casi, l'assito conservava ancora tracce di tinteggiatura, segno che un tempo questi soffitti potevano essere a vista e decorati. Ma quello che colpisce era la varietà delle tecniche impiegate per i controsoffitti, che cambia da sala a sala a testimonianza della ricchezza operativa dei capomastri locali. Alcuni erano realizzati con graticci lignei radi ricoperti da piastrelle in laterizio, altri con graticci più fitti privi di supporto, altri ancora con stuoie di incannuccio legate da filo di ferro. Queste ultime tecniche, più recenti e legate probabilmente agli interventi anche del secondo dopoguerra, mostrano come l'edificio sia stato adattato più volte nel corso della sua vita, con soluzioni pratiche ma non sempre durature. L'unico controsoffitto realizzato con una tecnica completamente tradizionale, graticcio ligneo rivestito da un impasto di calce, sabbia e paglia, risultava gravemente danneggiato dalle infiltrazioni, ma testimonia un sapere costruttivo antico e ben radicato nel territorio (fig. 4, 5, 6, 7). A conferma che nella comunità i capomastri condividevano le tecniche costruttive è la presenza anche in questo edificio di volte molto ribassate costituite da pietra leggera e travetti in legno utilizzati a contenimento dei blocchi lapidei e solai realizzati con gli stessi materiali che già abbiamo visto anche sopra la strada per San Rocco (fig. 8, 9).
